**ÉTUDE DE SÉCURITÉ DU BARRAGE  
DU LAC MAILLÉ ;  
BARRAGE X0004781**

Miroslav Chum, ing., M.Sc.

*30 juillet 2015*

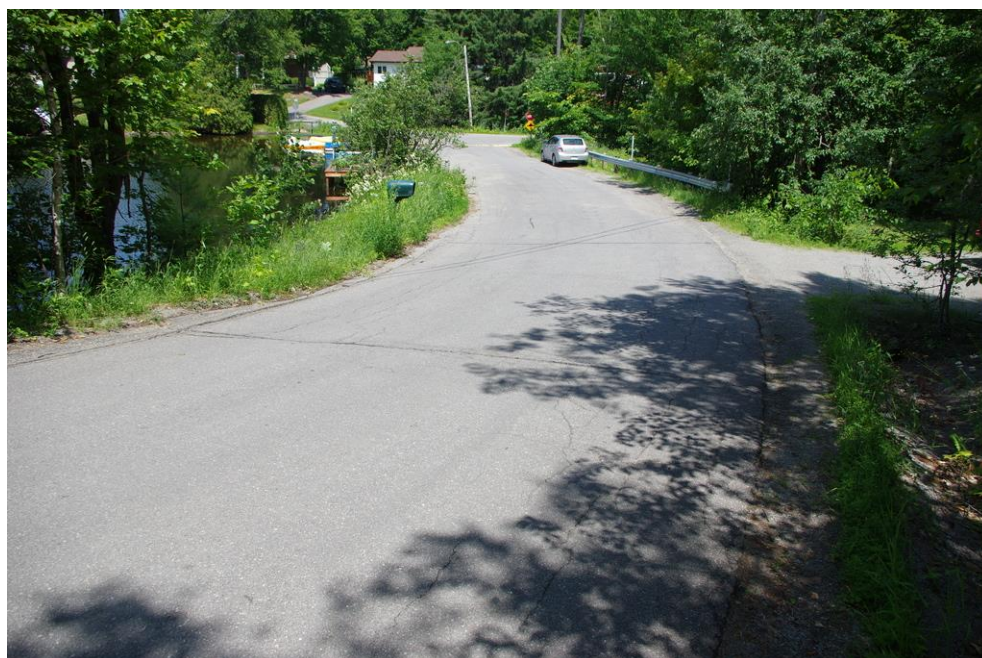
La longueur totale de la digue est de 53 m. La largeur de la crête est considérable et elle atteint 11,50 m. Un chemin à surface de roulement asphaltée d'une largeur de 6,00 m occupe la partie centrale de la crête (photo 2).

*Photo 2 Vue générale sur la digue à partir du sud.*

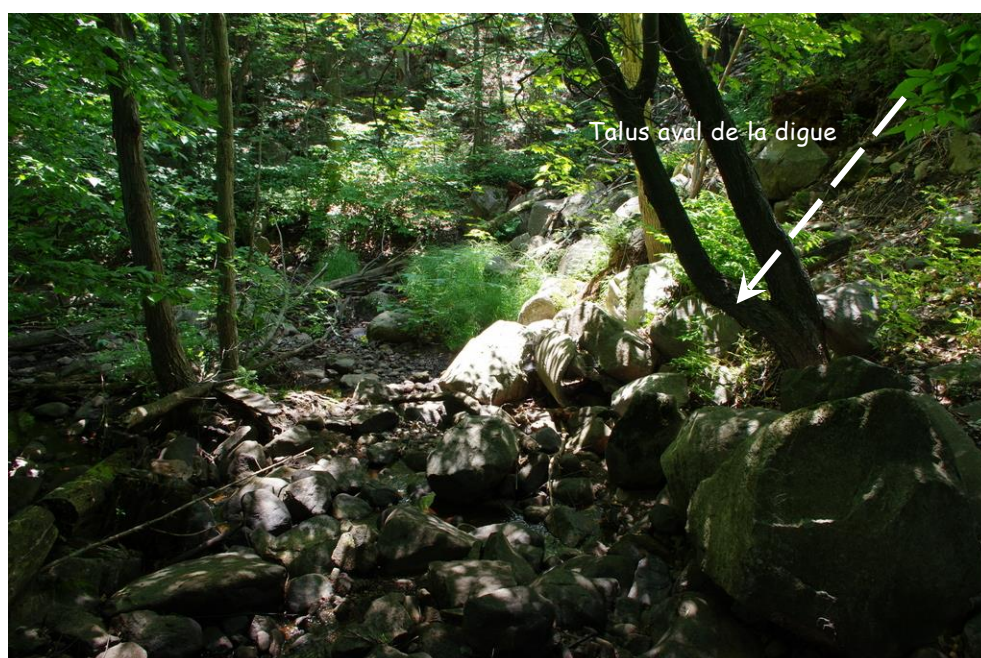
Le versant aval de la digue est constitué de grosses roches (photo 3), particulièrement à la base de la structure. Localement, sa pente est relativement abrupte, mais elle atteint en moyenne un angle de 1 : 1,9 (vertical : horizontal). La surface de la digue inondée

*Photo 3 Face aval de la digue.*

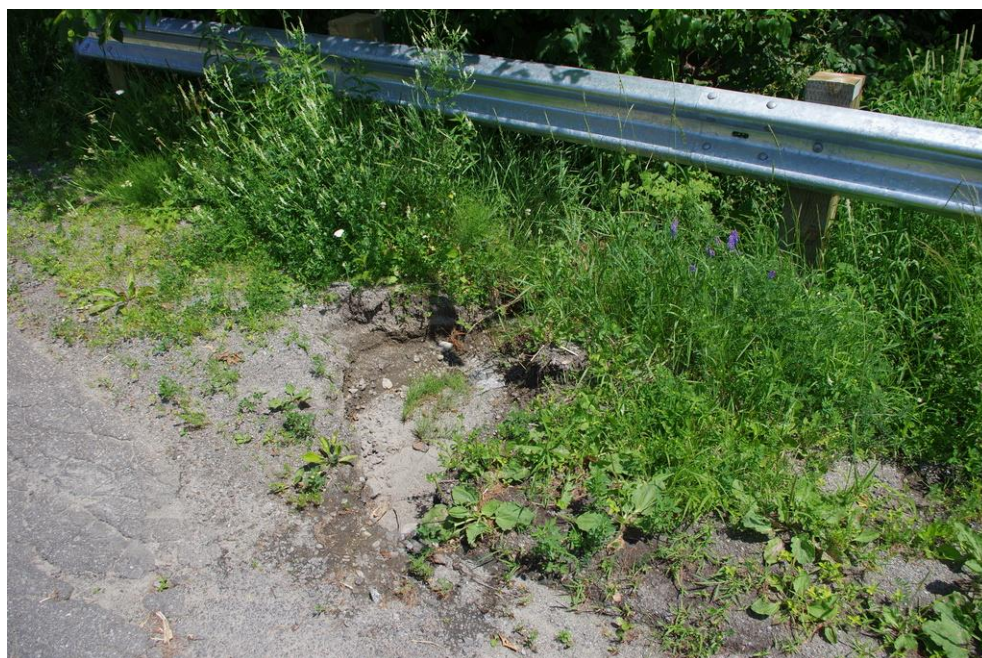
L'état général de la digue est considéré comme passable. De petites zones d'érosion sont présentes près de l'exutoire en aval des conduites de 750 mm de diamètre. Quelques petits ravins dus au ruissellement sont apparents à proximité du chemin du lac Maillé (photo 4). D'une dizaine de centimètres de profondeur, ils ne sont cependant pas en évolution et n'ont pas un effet significatif sur la stabilité de la structure.

*Photo 4 Des ravins d'érosion sont présents sur la crête de la digue.*

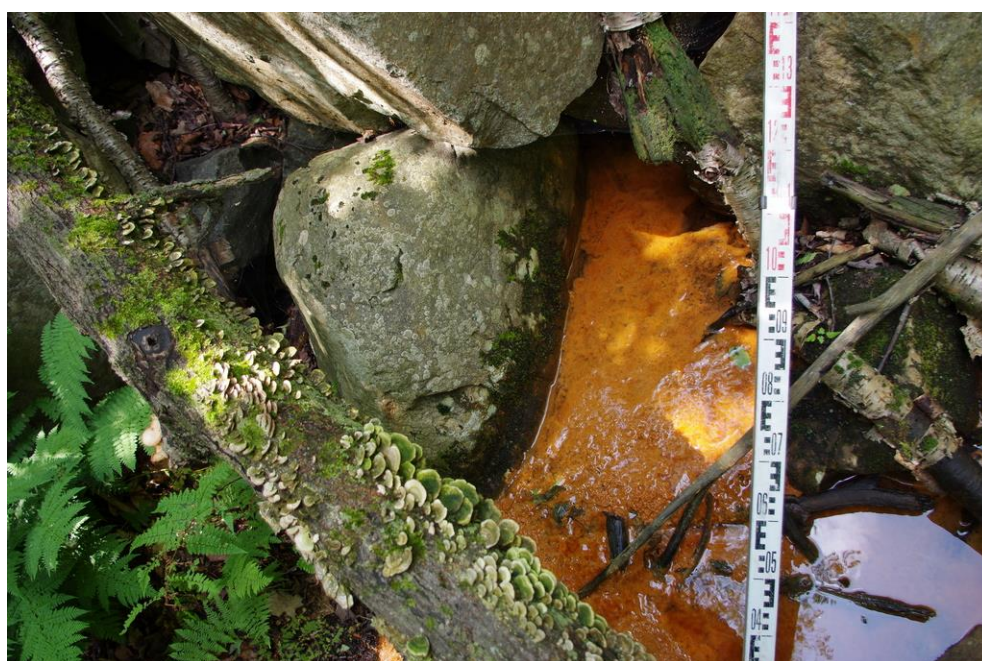
Des signes de percolation mineure sont perceptibles à quelques endroits en aval de la digue (photo 5). Le volume d'eau a été évalué d'un à deux litres par seconde. Les dépôts rougeâtres peuvent indiquer la présence de matière ligneuse, mais on ne dispose pas de suffisamment d'information pour tirer des conclusions plus détaillées quant à la composition de la digue. La percolation semble constante, sans indices d'une évolution progressive. Aucune trace de matières fines provenant de la digue n'a été observée.

*Photo 5 La percolation des eaux peut être observée au pied aval de la digue.*

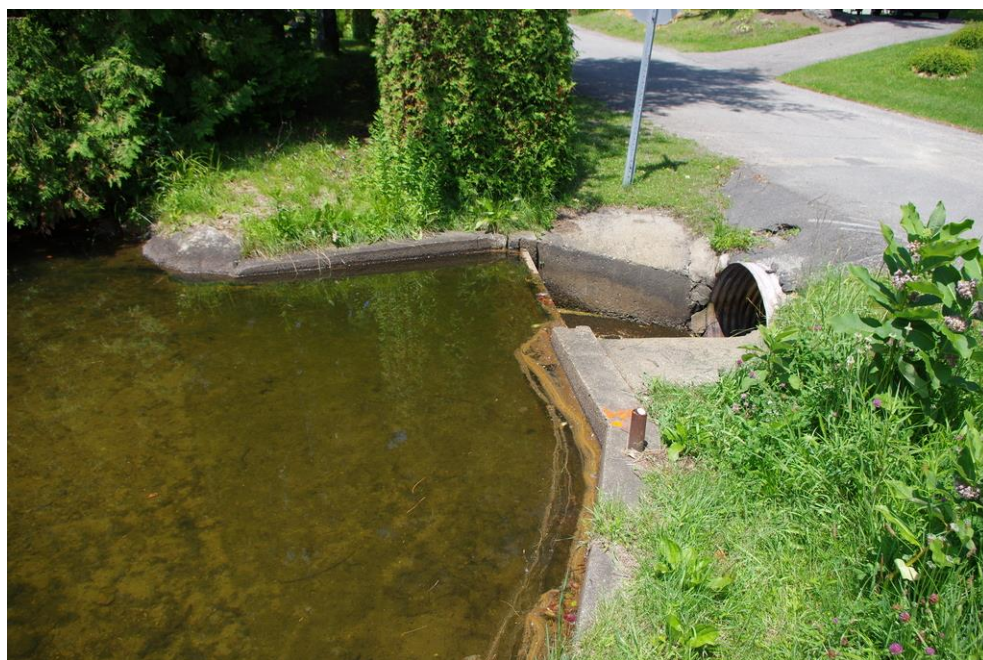
Ce type de structure est relativement vulnérable à l'obstruction par des branches et par d'autres corps flottants. En outre, le passage par une conduite peut favoriser davantage la rétention et l'accumulation des branches. Rappelons que l'obstruction potentielle du déversoir est un important facteur à considérer lors de l'évaluation de la sécurité.

*Photo 6 Déversoir du barrage suivi d'une conduite ovale. On remarque une faible dénivelée entre le niveau d'eau et la crête de la digue.*

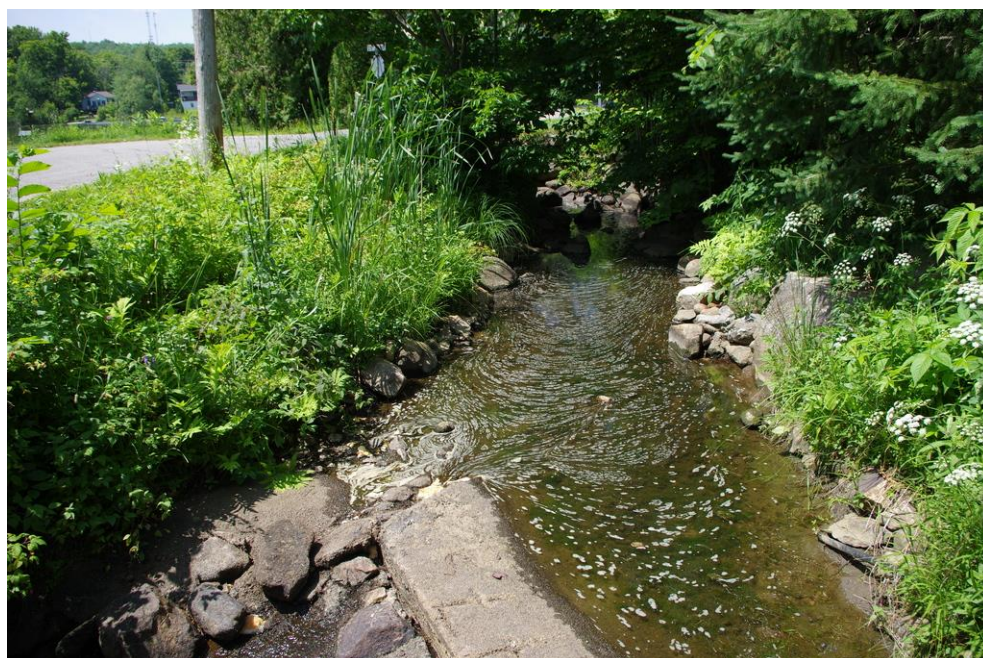
*Photo 7 Le canal parallèle au chemin du lac Maillé se termine par un seuil en béton.*

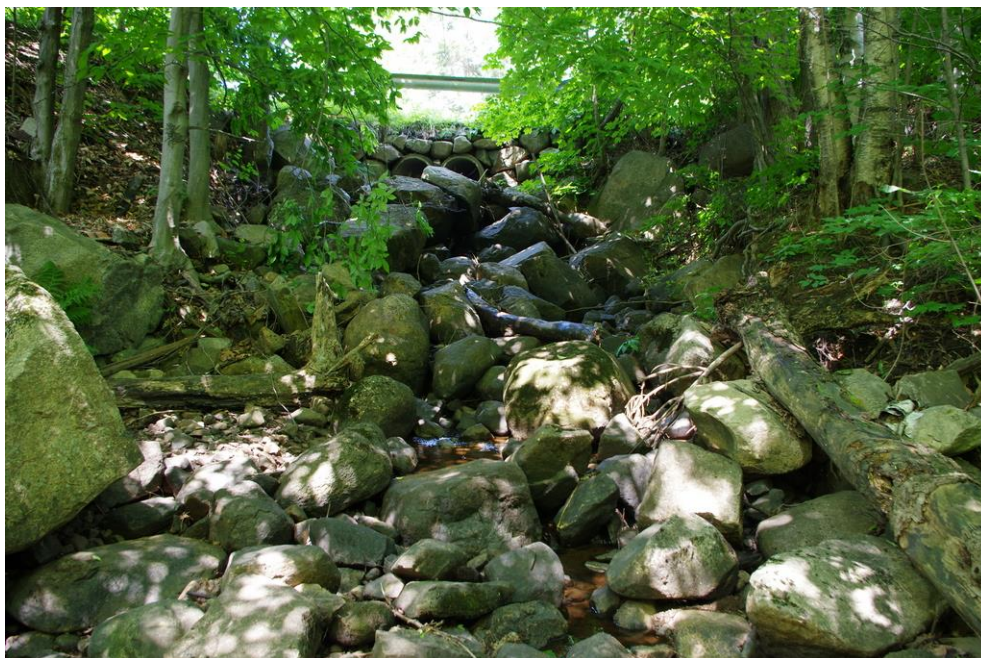
Les sorties des conduites sont convenablement protégées par de l'enrochement et aucun signe d'instabilité n'a été observé.

*Photo 8 Le chemin du lac Maillé est traversé par deux conduites en béton. Vue de l'aval du canal d'évacuation.*

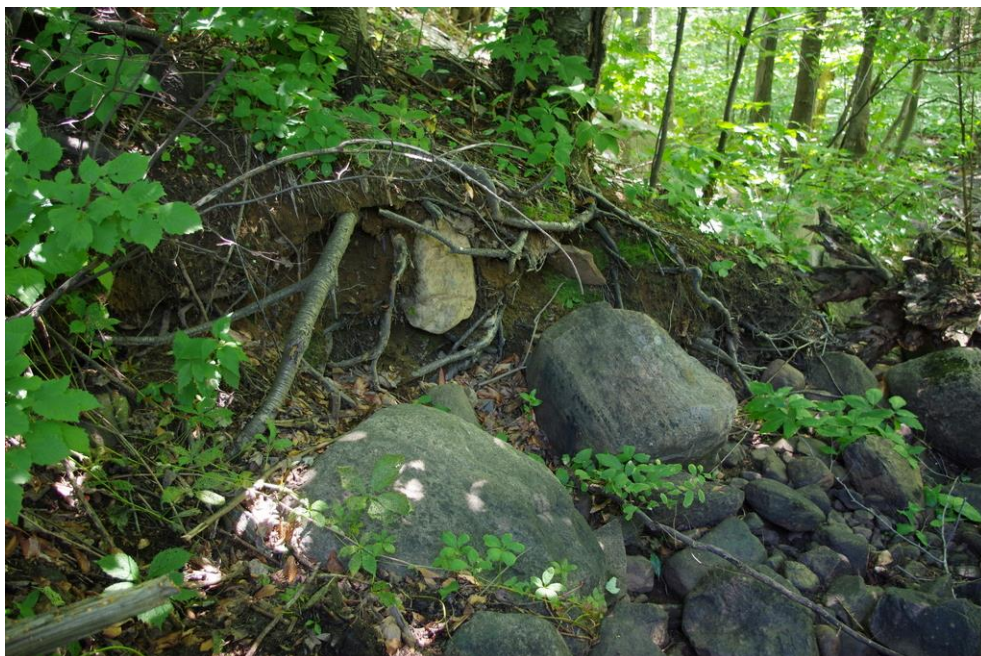
Le déversoir principal est constitué d'une structure de béton et de poutrelles amovibles d'une hauteur de 120 mm chacune. Après avoir traversé le déversoir, les eaux empruntent une conduite ovale en acier ondulée. Cette conduite, qui traverse la 25<sup>e</sup> Avenue, présente une hauteur de 1 420 mm et une largeur de 950 mm (photo 6). Par la suite, les eaux coulent dans un canal sur une vingtaine de mètres en longeant le chemin du lac Maillé. Ce canal se termine par un seuil en béton d'une quinzaine de centimètres de hauteur (photo 7). Par la suite, les eaux plongent dans les deux conduites de béton de 750 mm de diamètre (photo 8) pour aboutir dans le canal d'évacuation. Malgré que ce canal soit tapissé de grosses pierres, on observe des foyers d'érosion à quelques endroits (photo 9).

*Photo 9 Les parties non protégées du canal sont assujetties à l'érosion.*

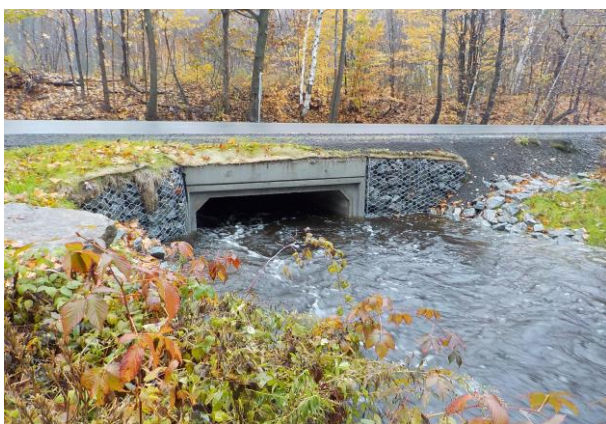
*Photo 23 Kilométrage 1,470.*

*\* Note. Après la rédaction de ce document, au mois d'août 2015, le ponceau situé au kilomètre 1,470 a été remplacé par un ponceau rectangulaire en béton de 2,40 m de largeur et de 1,20 m de hauteur (photo 23).*
