# Plan directeur du lac Morency

Document produit par le  
Conseil régional de l'environnement des Laurentides  
(CRE Laurentides)

Conseil régional de l'environnement des Laurentides (2012). *Plan directeur du lac Morency, Saint-Hippolyte*. Programme de Soutien technique des lacs de Bleu Laurentides 2012, 62 p.

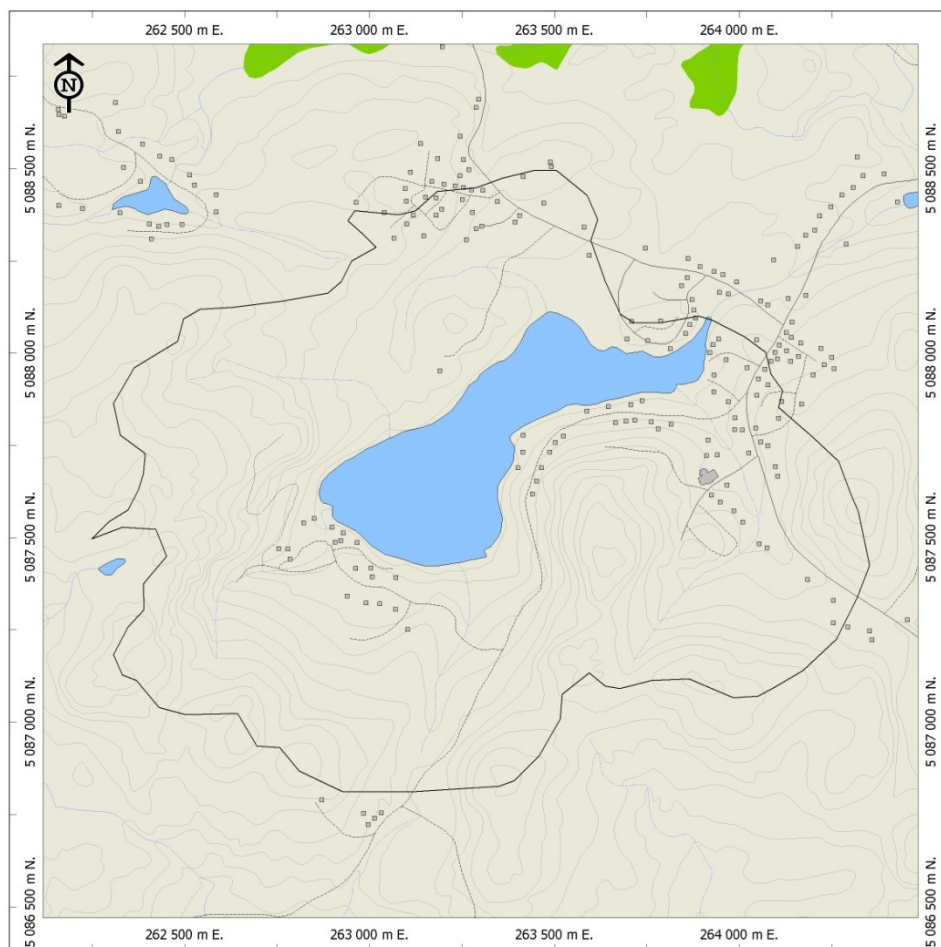
**Figure 2 : Carte du bassin versant du lac Morency**

Le bassin versant du lac Morency couvre une superficie de 2,31 km<sup>2</sup>. Il s'agit d'un lac de tête, c'est-à-dire qu'aucun plan d'eau ne s'y déverse. Le lac Morency est approvisionné par cinq ruisseaux (voir annexe 1) et par des sources souterraines. L'exutoire du lac Morency se situe au nord-est, par où il se draine vers lac de l'Achigan.

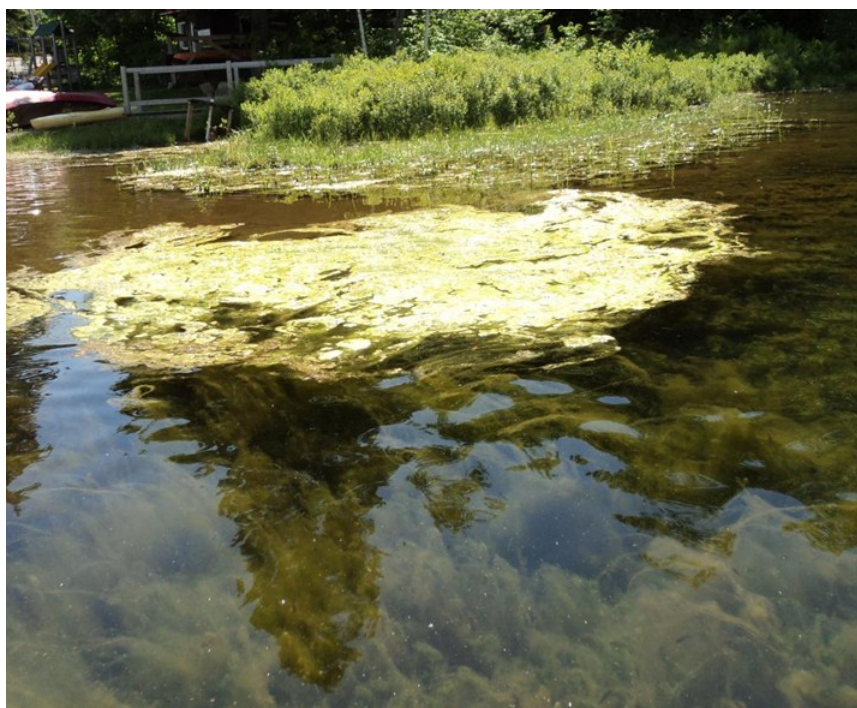
On note également dans cette étude que les résidences pourraient contribuer à expliquer environ **53%** du budget en phosphore du lac Morency. Il faut par ailleurs considérer que la contribution de l'auberge n'a pas été prise en compte dans ce calcul. Selon les auteurs de l'étude, sa contribution « pourrait être substantielle, tel qu'indiqué par la présence d'algues filamenteuses en été dans le secteur sud-ouest du lac » (Carignan et al., 2003).

**Figure 5 : Algues filamenteuses au lac Morency**

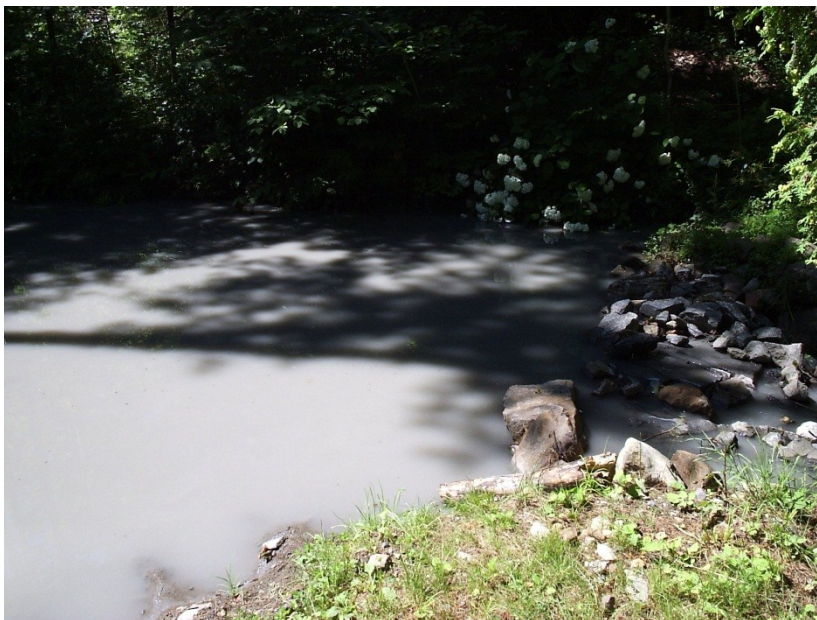
**Figure 8 : Matières en suspension observées au ruisseau Bourget, qui se déverse dans le lac Morency, le 19 juillet 2006**  
Source : APLM, 2011

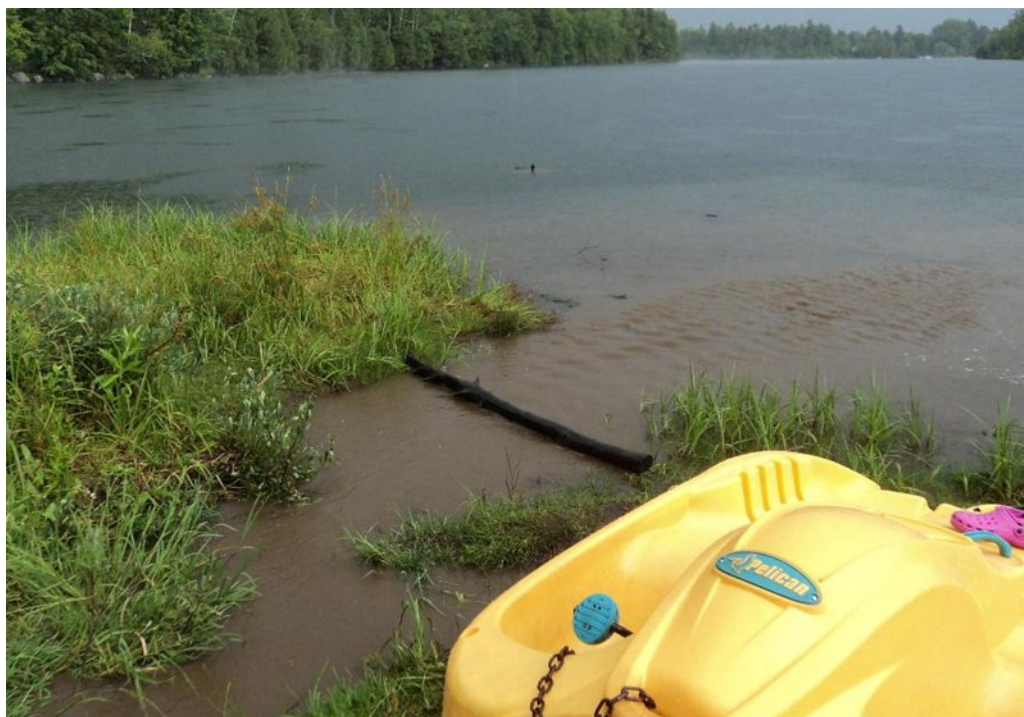
**Figure 10 : Sortie du ruisseau de l'Auberge du lac Morency en période de pluie**  
Source : APLM, 2012

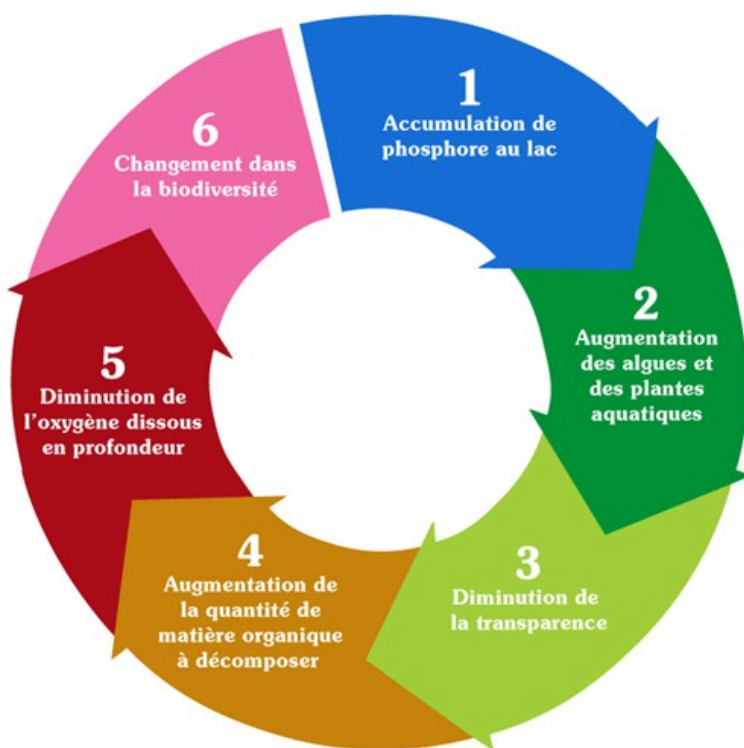
Figure 20 : Schéma illustrant le processus d'eutrophisation des lacs  
©CRE Laurentides, 2009

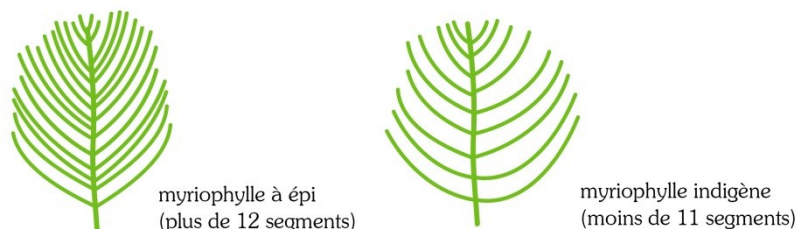
**Figure 21 : Critère pour l'identification du Myriophylle à épi**

Il est également important d'apprendre à reconnaître les plantes aquatiques envahissantes, dont le myriophylle à épi, afin de repérer plus facilement leur présence dans les lacs et redoubler de prudence. Une astuce consiste à compter les segments : le myriophylle à épi possède plus de **12**

**segments** par feuille alors que les myriophylles indigènes (originaires du Québec) en possèdent généralement **moins de 11**.

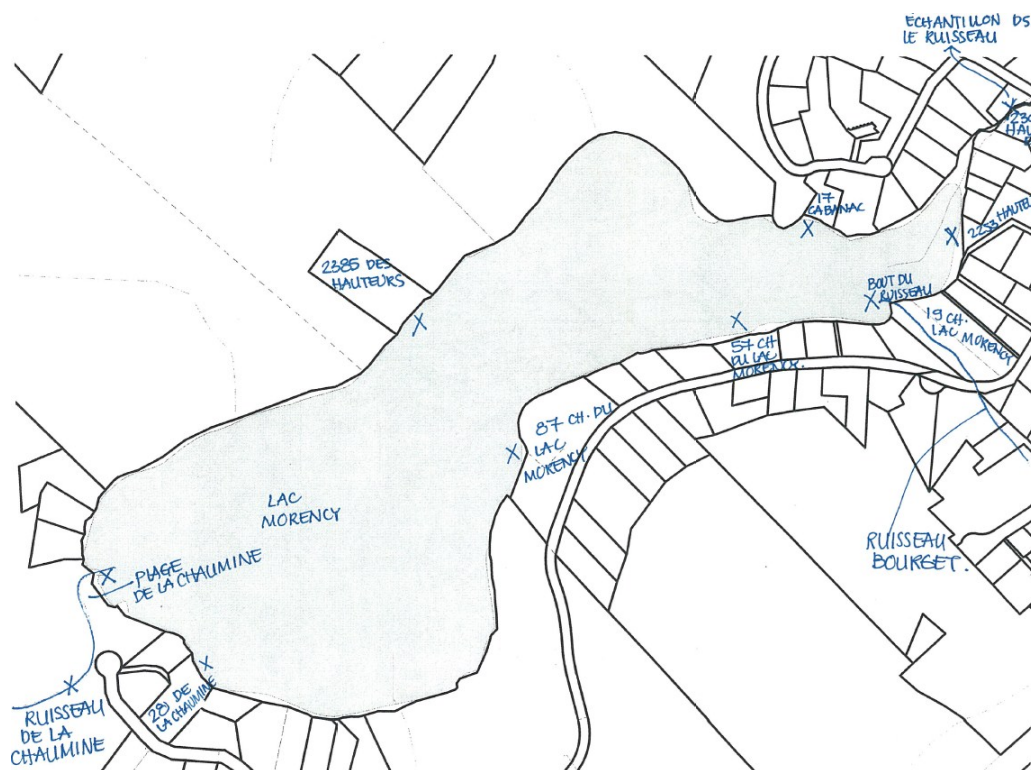
## Annexe 2

### Localisation des 10 stations d'échantillonnage pour l'analyse bactériologique de l'eau (qualité de l'eau de baignade)
