Évolution 2002-2018 de l'état de santé des lacs de Saint-Hippolyte
et cartographie des macrophytes

La Municipalité de Saint-Hippolyte

Richard Carignan, PhD.

Le 31 décembre 2018

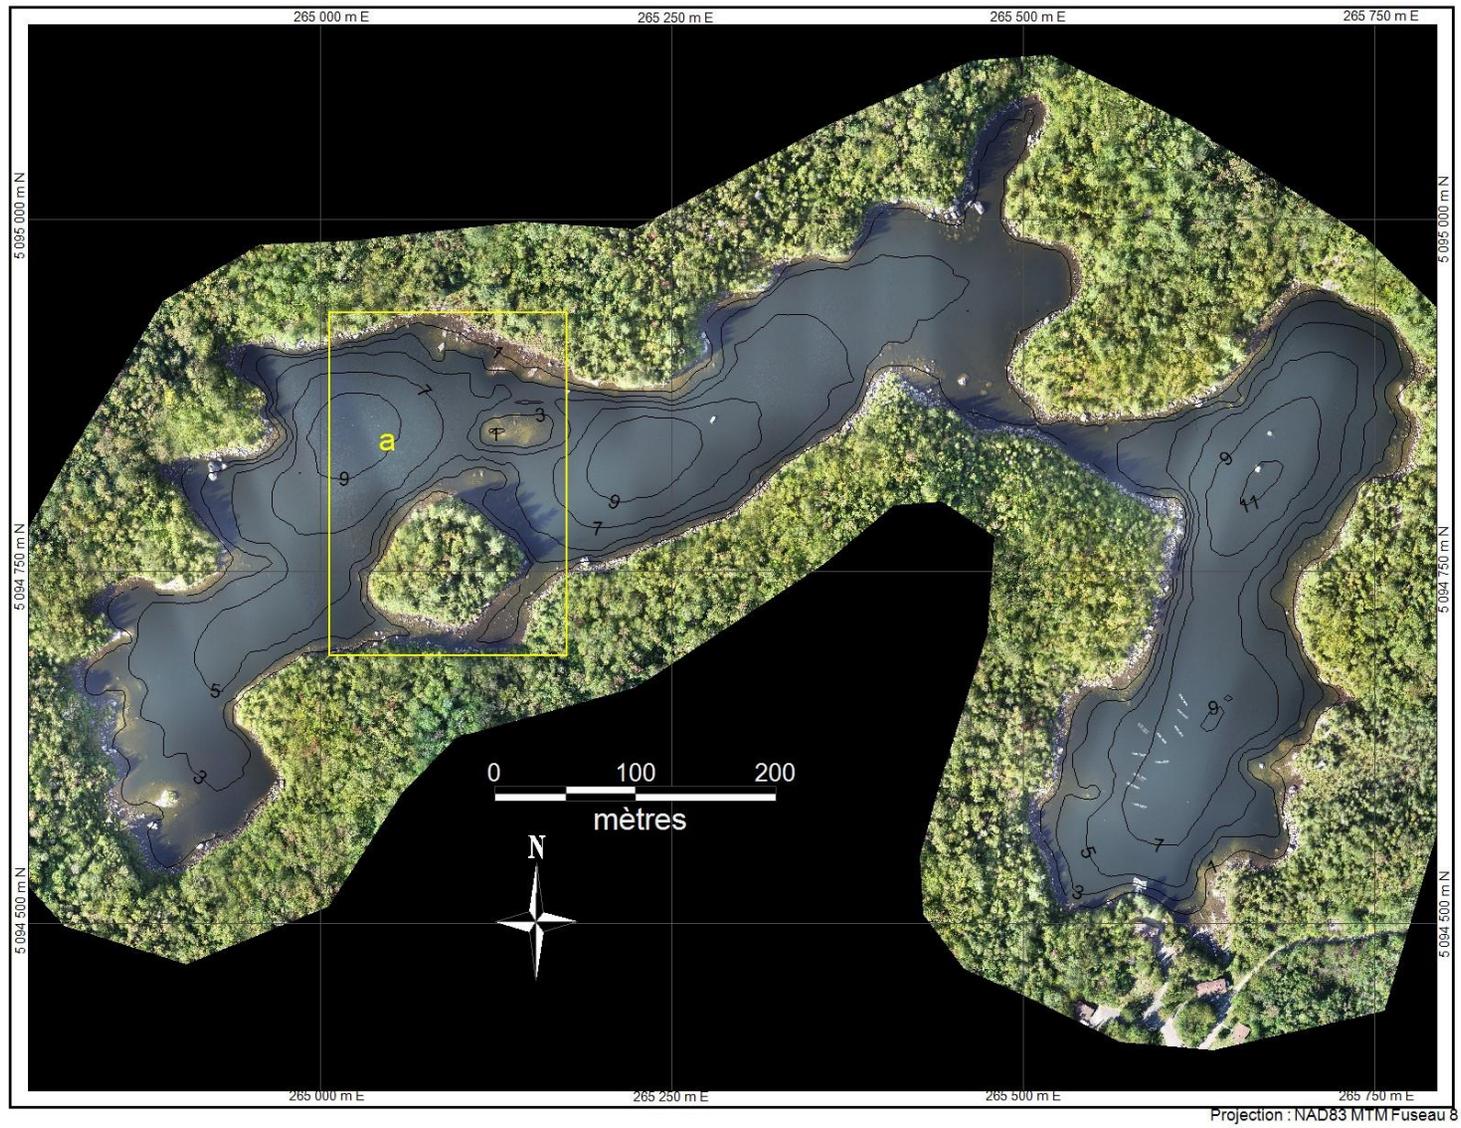
FIGURE 42. Agrandissement d'un secteur du lac Croche montrant la rareté des plantes aquatiques à feuilles flottantes ou submergées dans ce lac inhabité. Les lignes noires sont les isobathes impaires.

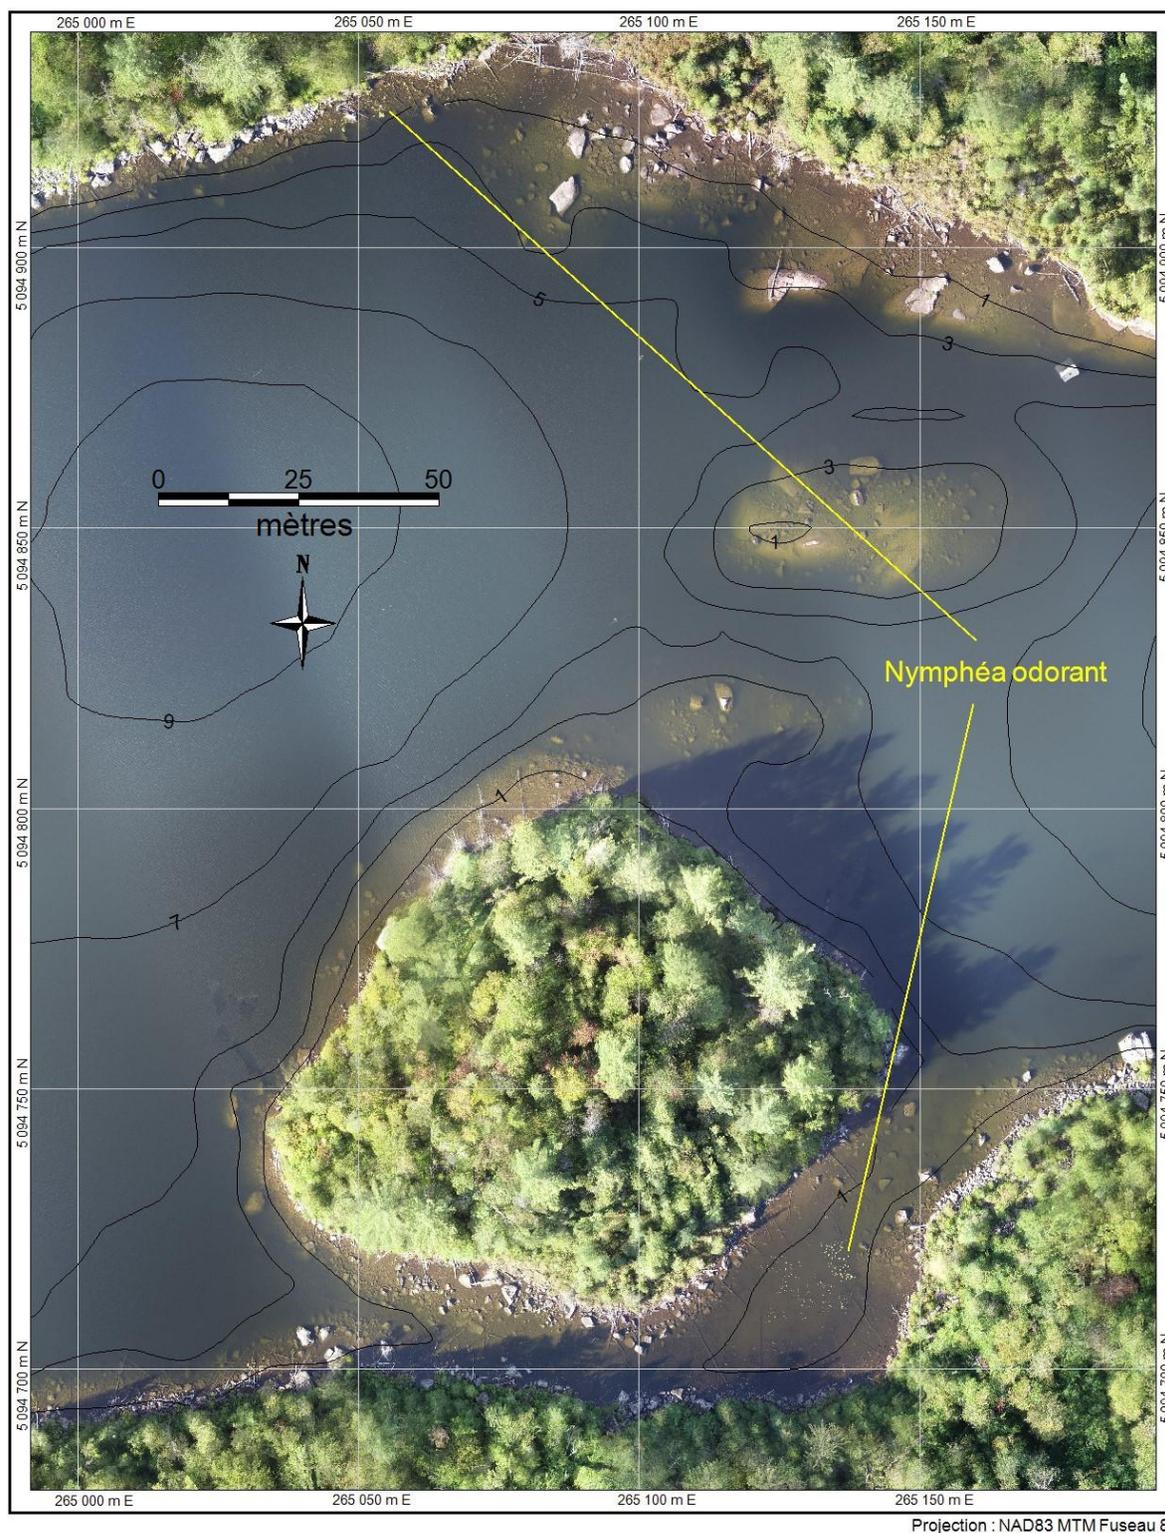
FIGURE 43. Mise à jour de la carte bathymétrique du lac Écho selon les sondages réalisés en 2018 dans le cadre de la cartographie des macrophytes submergés.

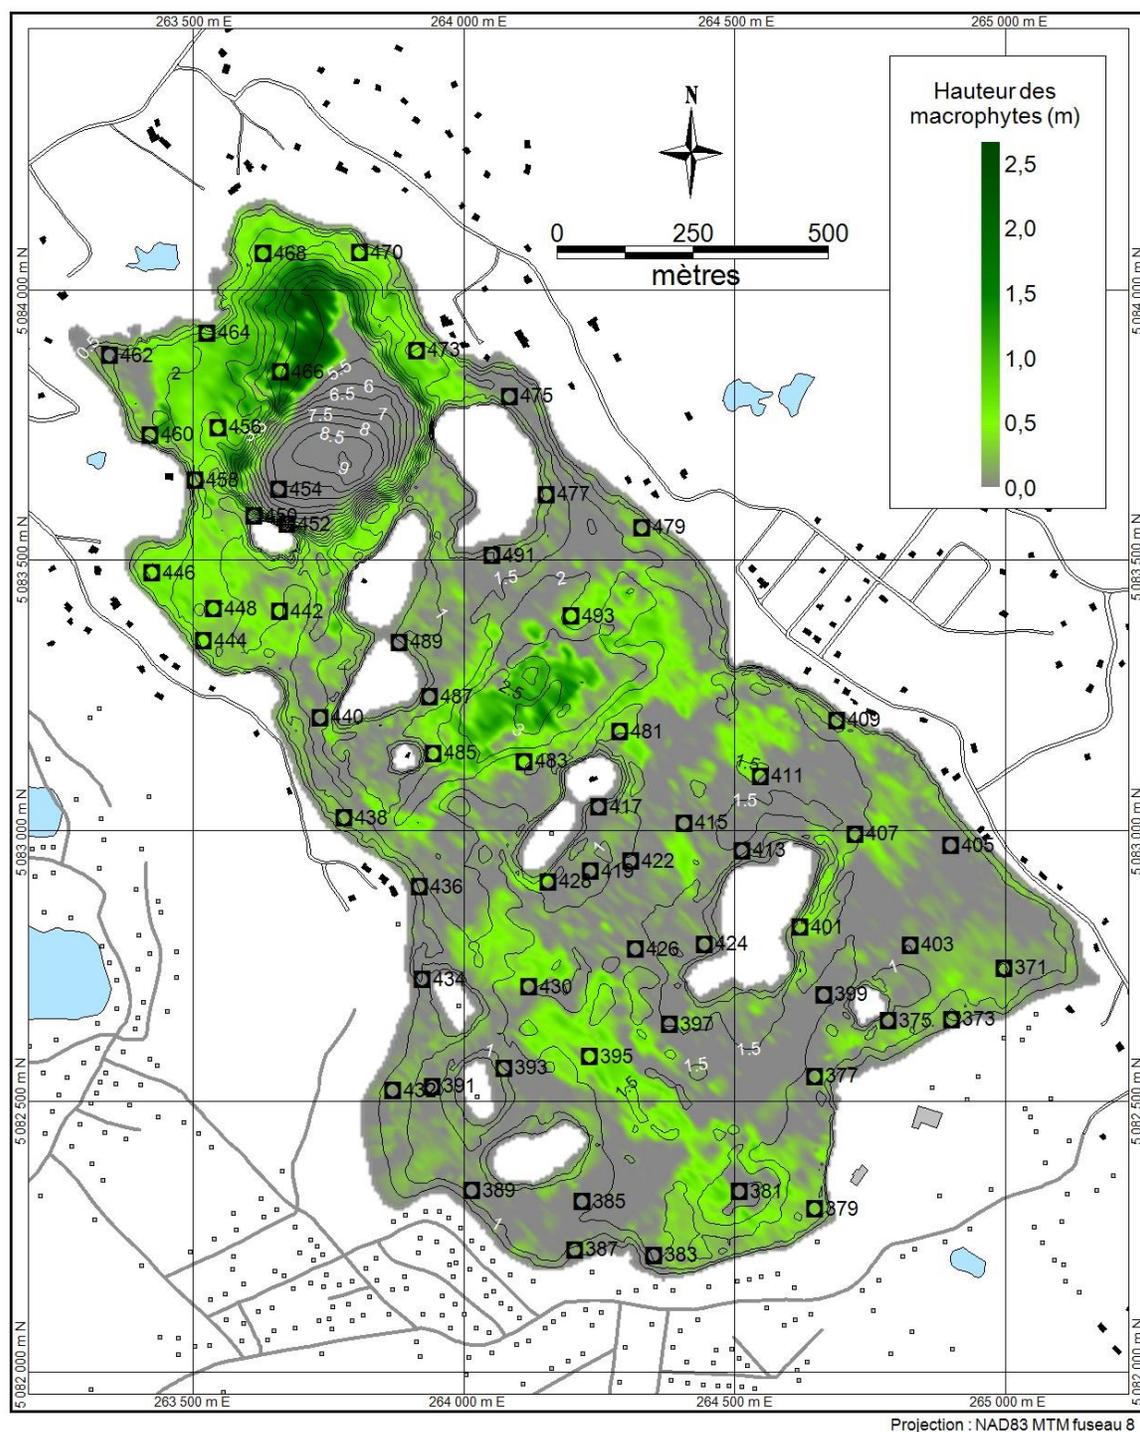
FIGURE 45. Cartographie de la hauteur des plantes aquatiques (macrophytes) submergées au lac Écho recréée à partir des données acquises en 2011 par Ariane Denis-Blanchard (2015). Les hauteurs supérieures à 1,5 mètre indiquent la présence d’herbiers monospécifiques de Myriophylle à épi ou d’un mélange de Myriophylle à épi et de Potamot à longs pédoncules.

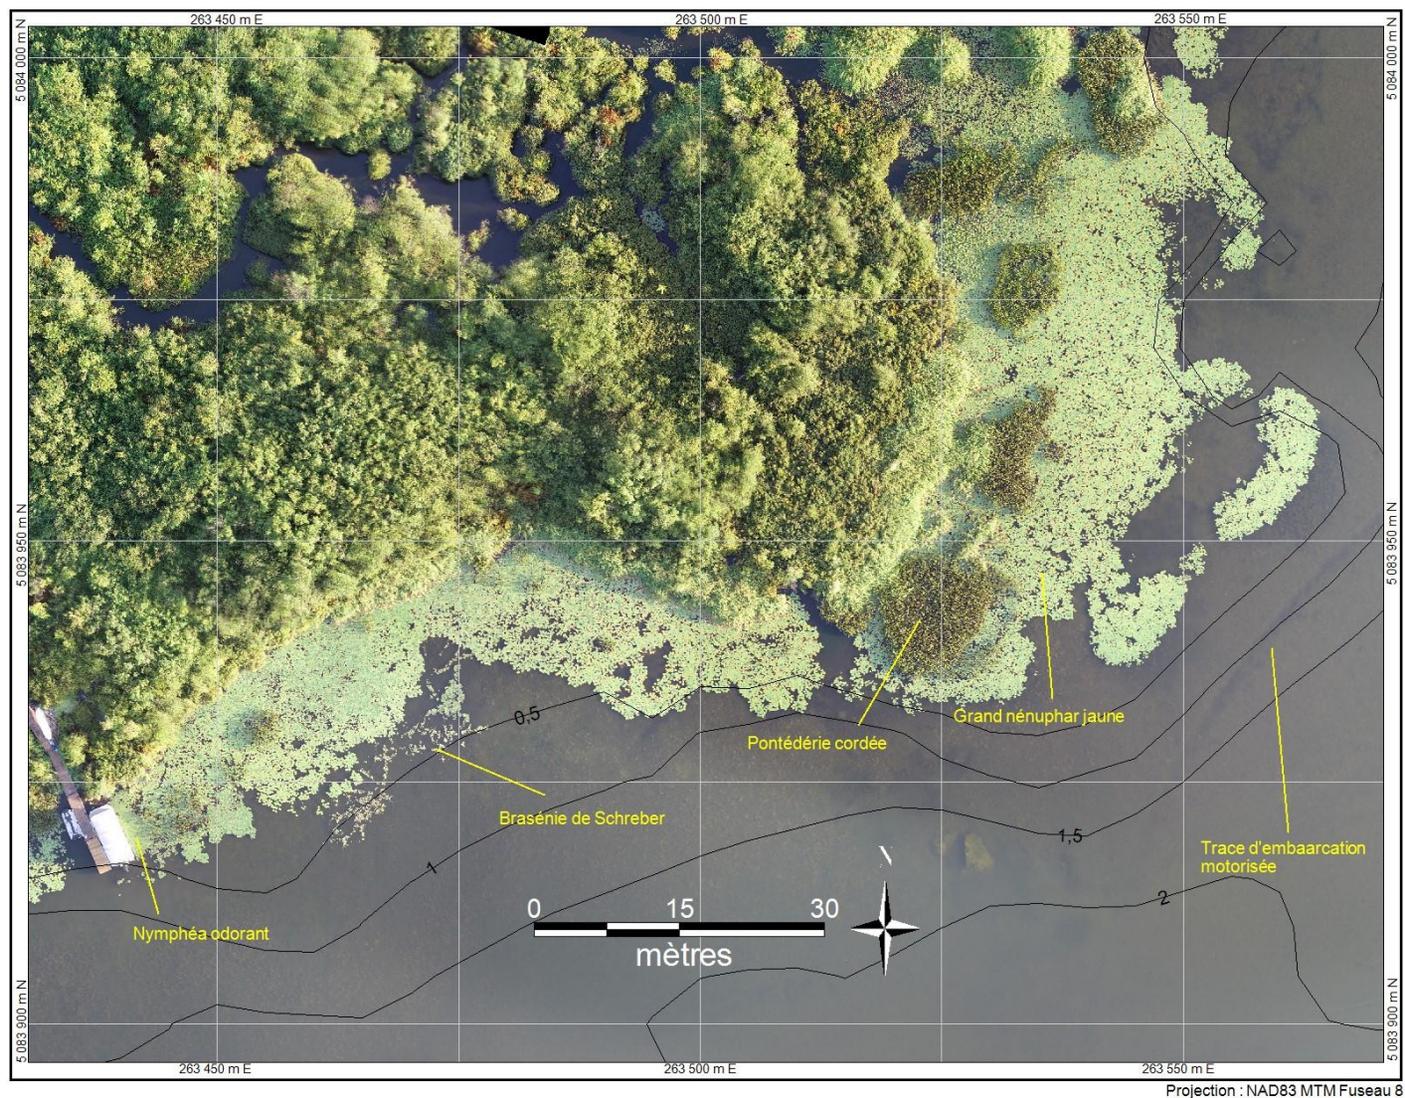
FIGURE 50. Ortho-mosaïque du secteur 1c au lac Écho montrant les principales espèces à feuilles flottantes présentes au lac Écho. Les marbrures de couleur vert-pâle à vert-foncé teintant la zone plus profonde indiquent la présence de végétation submergée courte, composée d'espèces variées telles la Vallisnérie américaine et le Potamot de Robbins. Les lignes noires sont les isobathes 0,5 m acquises en 2018.

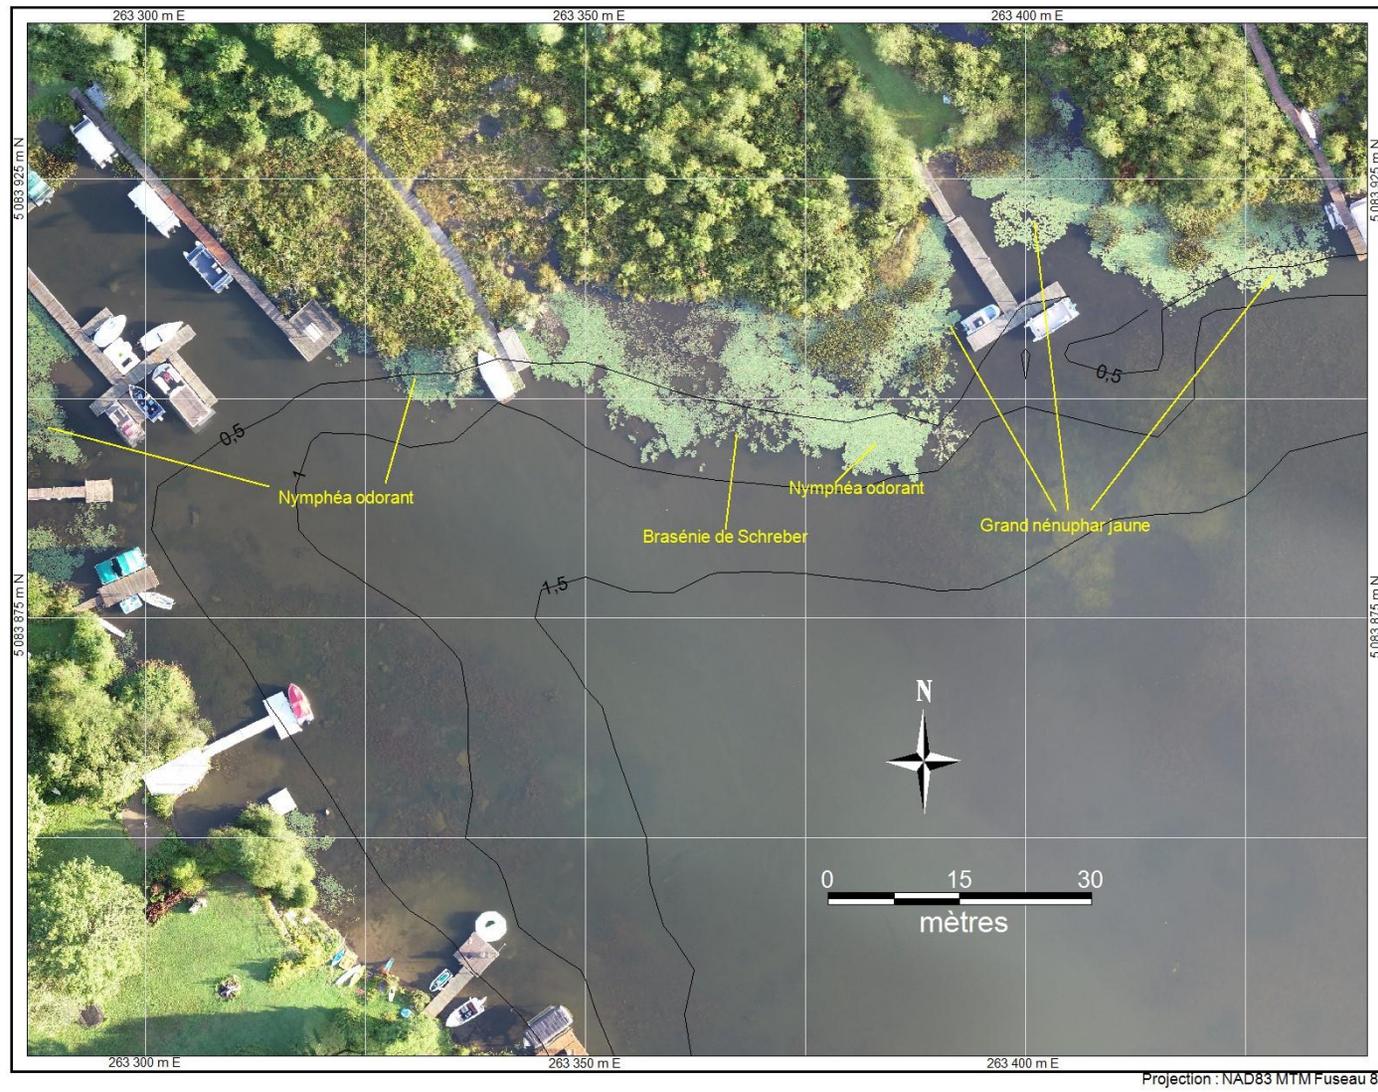
FIGURE 51. Ortho-mosaïque du secteur **1d** au lac Écho montrant deux espèces communes au lac Écho, soit le Potamot à larges feuilles et la Brasénie de Schreber. Les flèches blanches indiquent un sillon d'embarcation motorisée. Les lignes noires sont les isobathes 0,5 m acquises en 2018.

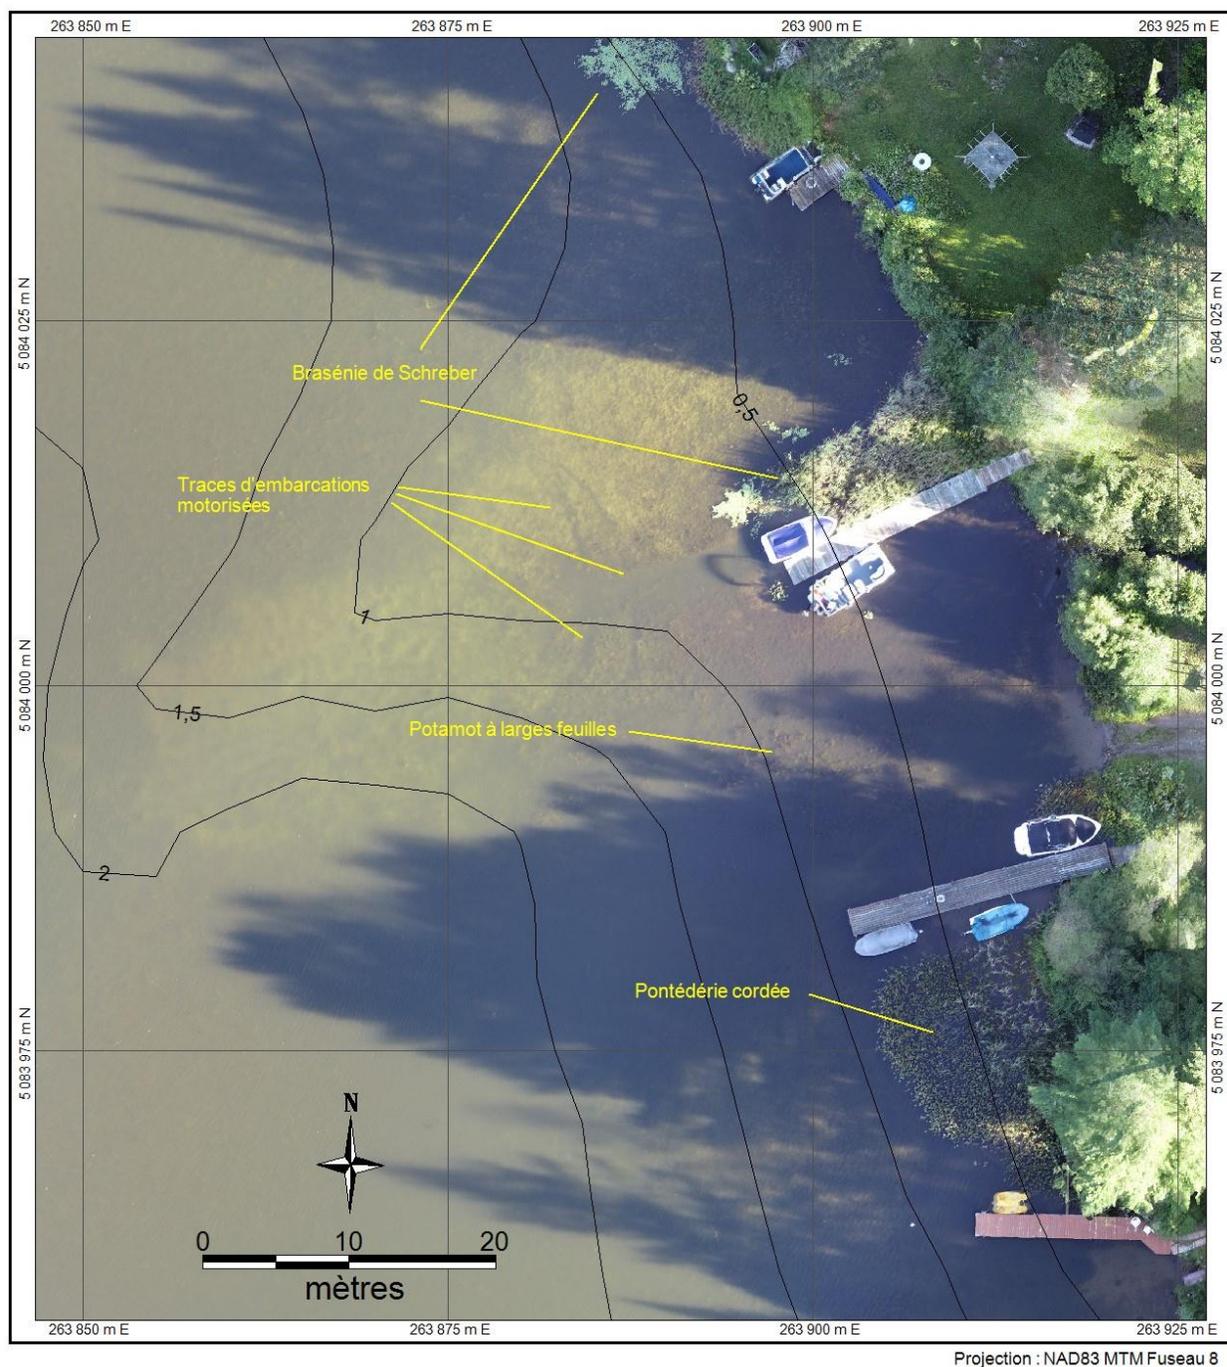
FIGURE 55. Ortho-mosaïque du secteur 3 au lac Écho acquies le 12 septembre 2018. Les lignes noires sont les isobathes 0,5 m acquies en 2018. Le rectangle jaune montre la position de l'agrandissement de la figure suivante.

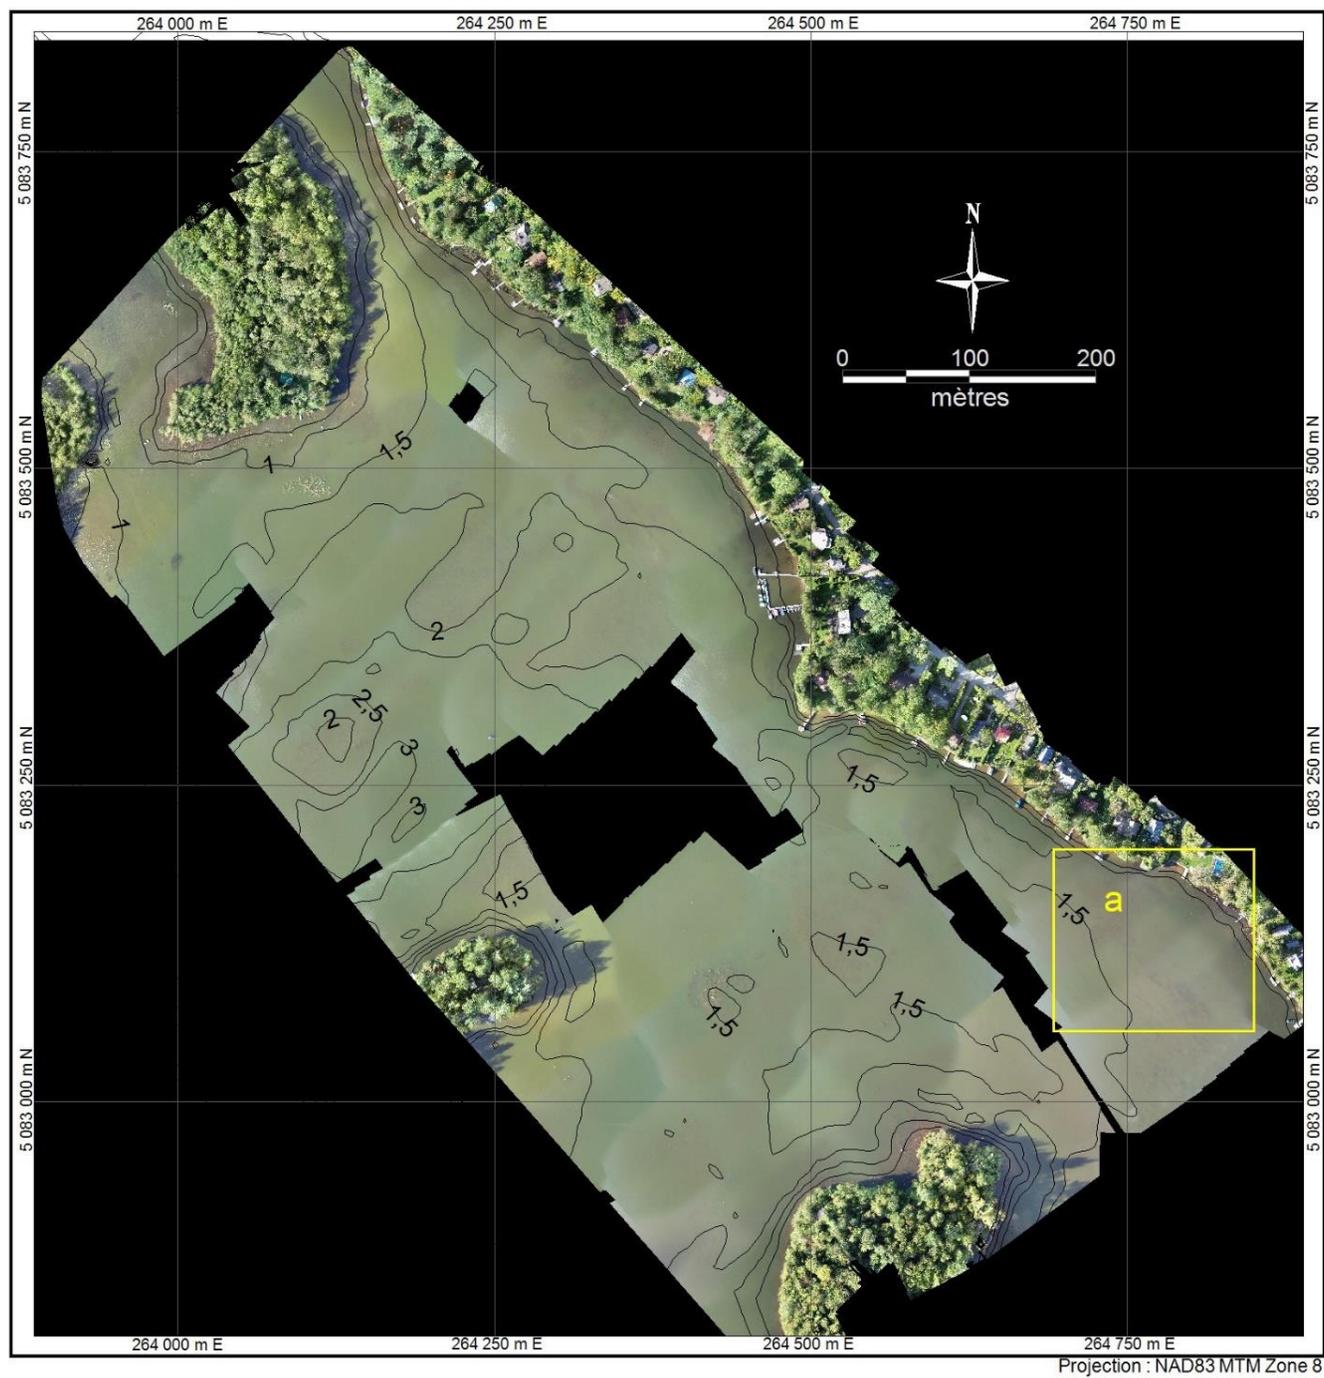
FIGURE 56. Ortho-mosaïque du secteur **3a** au lac Écho montrant une vingtaine de traces d'embarcations motorisées entrecoupant la végétation aquatique submergée. De faibles traînées de cyanobactéries apparaissent près du quai en haut de l'image. Les lignes noires sont les isobathes 0,5 m acquises en 2018.

Malgré une amélioration générale de la qualité des eaux de son territoire depuis 2007, il est recommandé que la Municipalité procède bientôt à la caractérisation *in situ* des problèmes particuliers relevés aux lacs Connelly et Morency. Au lac Écho, la situation d'interférence sévère de la navigation motorisée avec le développement de la végétation aquatique et l'apparition de cyanobactéries existe probablement depuis longtemps. L'atténuation des problèmes liés aux embarcations motorisées du lac Écho demandera l'adoption de mesures spéciales.

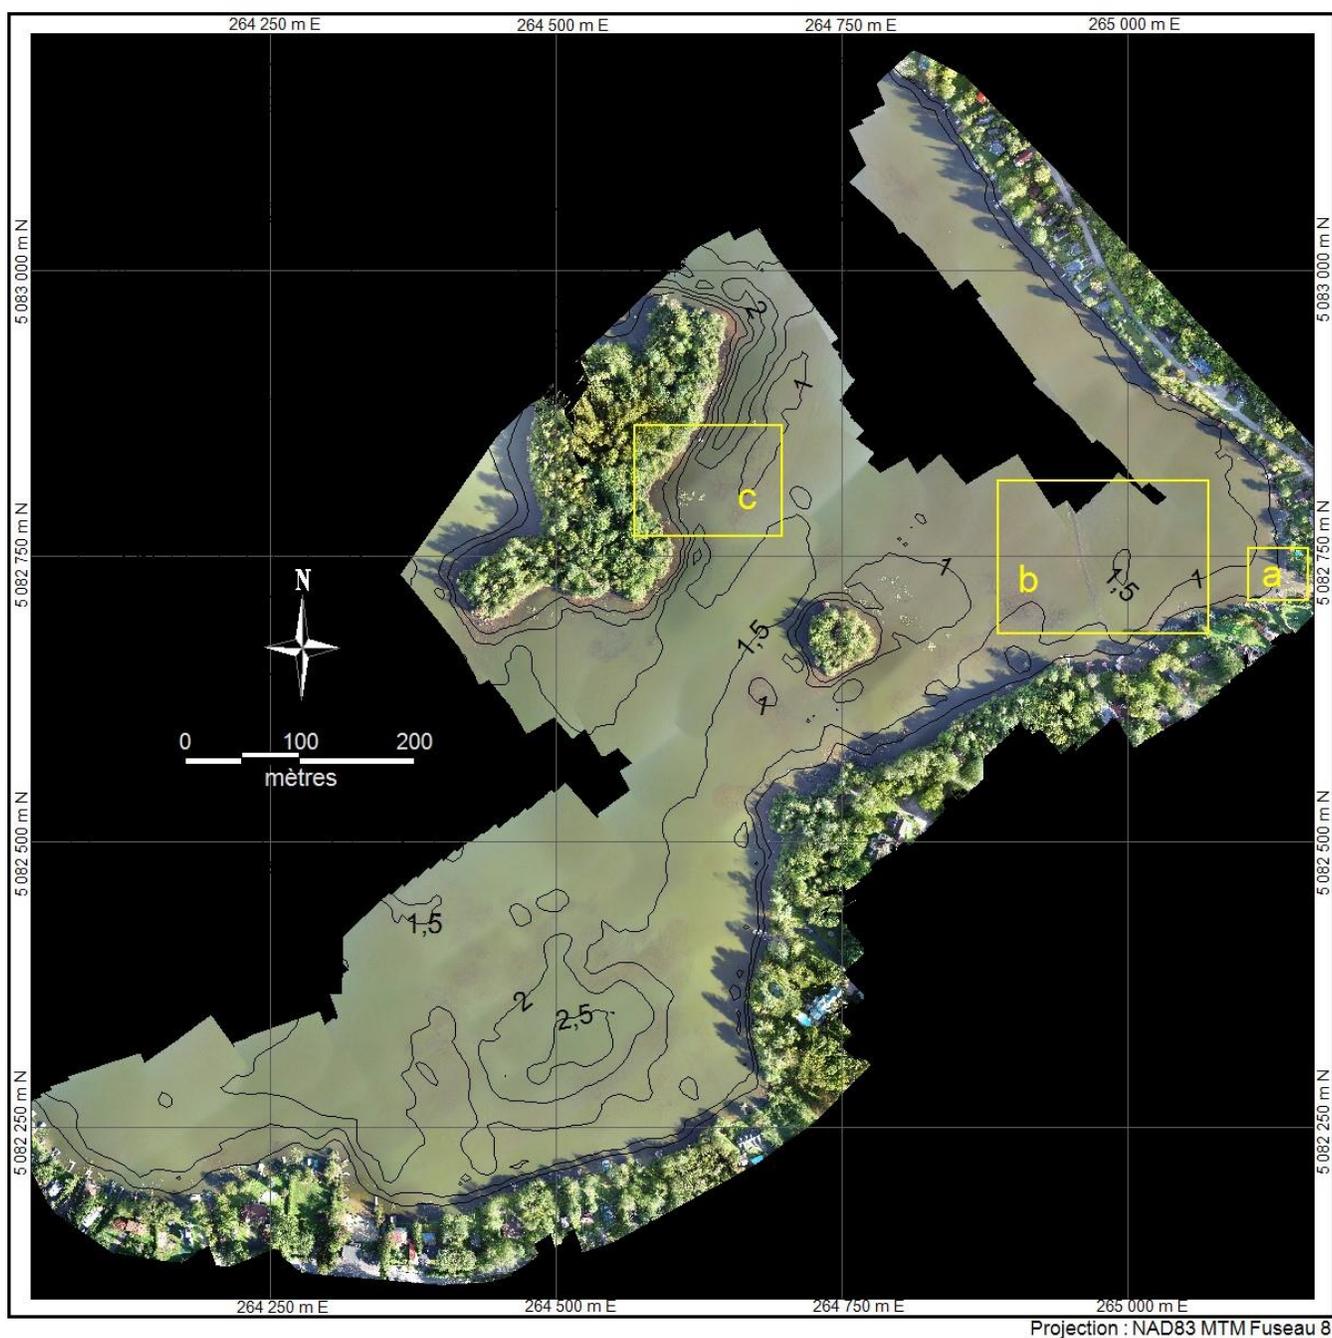
FIGURE 58. Ortho-mosaïque du secteur **4a** au lac Écho. L'image montre une importante fleur d'eau de cyanobactéries poussée par le vent au sud-est du lac le 13 septembre 2018. De nombreux sillons d'embarcations motorisées sont visibles à une profondeur de 0,5 à 1,0 mètre sur la partie gauche de l'image. Les lignes noires sont les isobathes 0,5 m acquises en 2018.

figures [37](#) et [58](#). En effet, alors qu'au lac Écho, le profil algal Fluoroprobe ne montrait pas de concentration inquiétante de cyanobactéries le 14 août ([figure 37](#)) sauf dans le métalimnion vers 6,5 mètres de profondeur, l'ortho-mosaïque du 13 septembre révèle la présence d'une importante fleur d'eau superficielle localisée au sud-est du lac ([figure 58](#)). Deux raisons peuvent expliquer cette discordance : **1**) le 14 août, une très faible quantité de cyanobactéries à flottabilité positive était présente dans l'épilimnion de l'ensemble du lac et les conditions météorologiques ne permettaient pas aux cyanobactéries de s'accumuler à la surface du lac près de la station d'échantillonnage; **2**) les cyanobactéries détectées par le Fluoroprobe le 14 août dans le petit métalimnion du lac Écho sont remontées quelques semaines plus tard vers la surface pour être poussées et concentrées par le vent au sud-est du lac. Ces deux possibilités rappellent que dans les lacs riches en phosphore, les observations doivent être géographiquement et temporellement extensives et soulignent les avantages de l'orthophotographie aérienne au drone pour détecter et cartographier les fleurs d'eau de cyanobactéries. Au lac Écho, des actions devraient être entreprises pour surveiller et contrôler le développement des fleurs d'eau potentiellement toxiques.

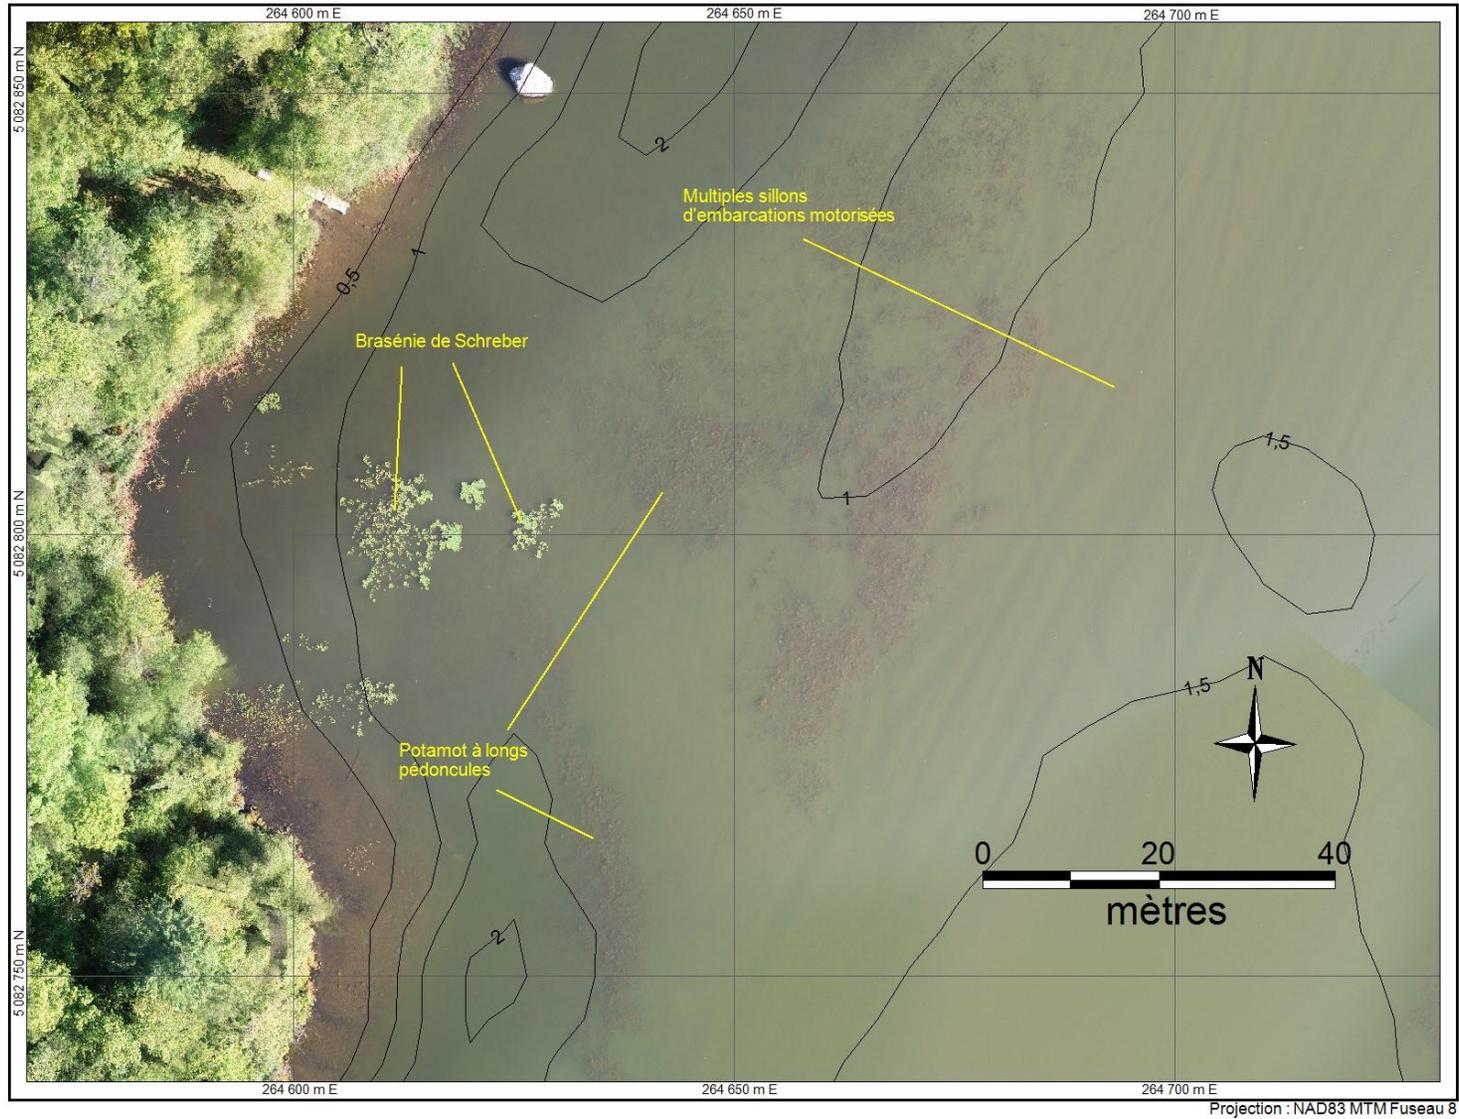
FIGURE 62. Ortho-mosaïque du secteur 5 au lac Écho acquies le 7 septembre 2018. Les lignes noires sont les isobathes 0,5 m acquies en 2018. Les rectangles jaunes indiquent les positions des agrandissements présentés aux figures suivantes.

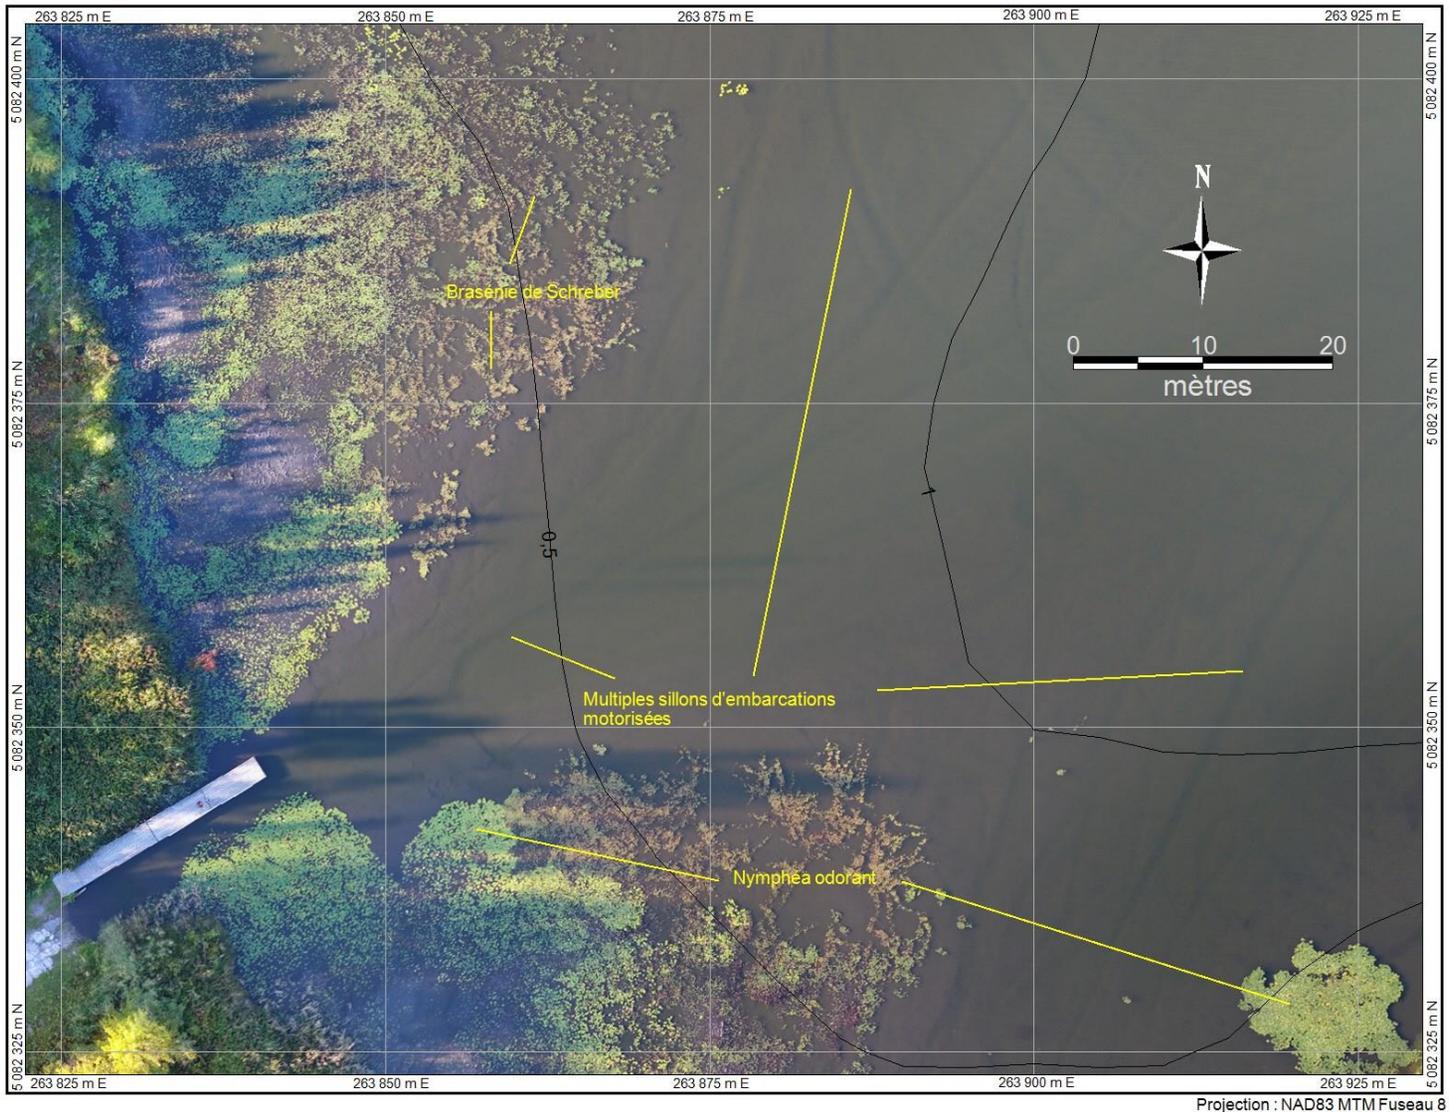
FIGURE 64. Ortho-mosaïque du secteur **5b** au lac Écho montrant les multiples traces d'embarcations motorisées entre la rive et l'île Bessette. L'image-fantôme du ponton bleu située au bas de la mosaïque est un artéfact de la technique de création dû au déplacement de l'embarcation pendant l'acquisition des images (20 minutes). La flèche blanche indique le panache de re-suspension créé dans les minutes précédentes par le même ponton. Les lignes noires sont les isobathes 0,5 m acquises en 2018.

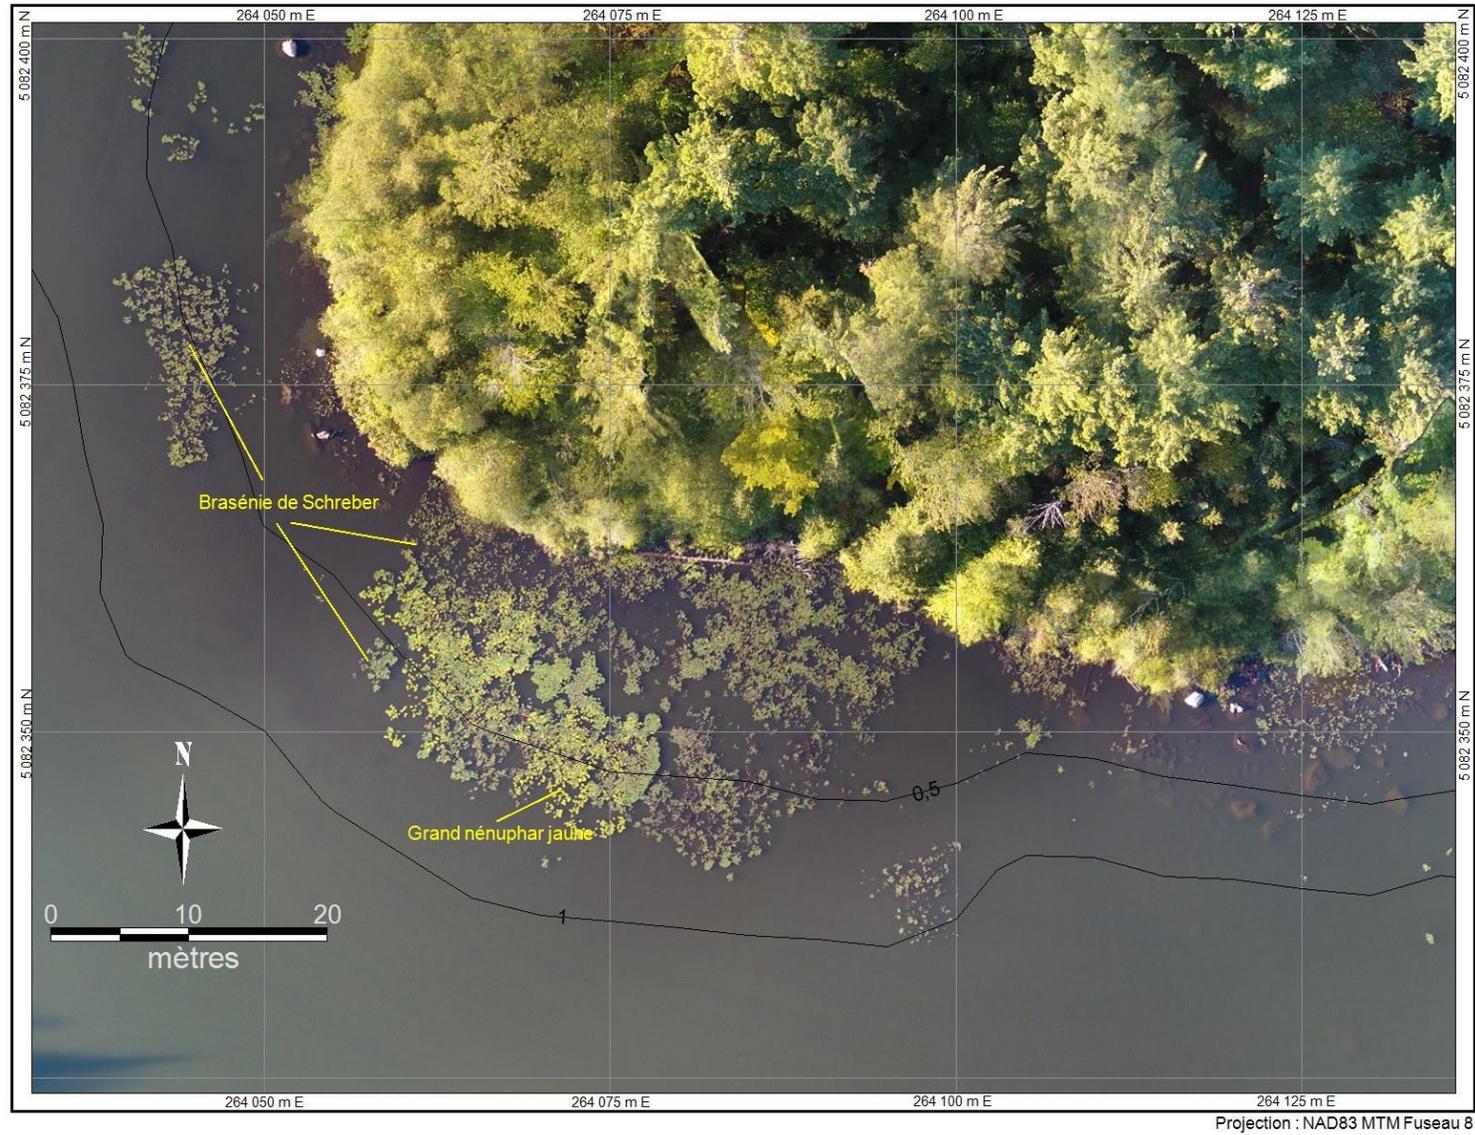
FIGURE 66. Ortho-mosaïque du secteur 6 au lac Écho acquies le 7 septembre 2018. Les lignes noires sont les isobathes 0,5 m acquies en 2018. Les rectangles jaunes indiquent les positions des agrandissements présentés aux figures suivantes.

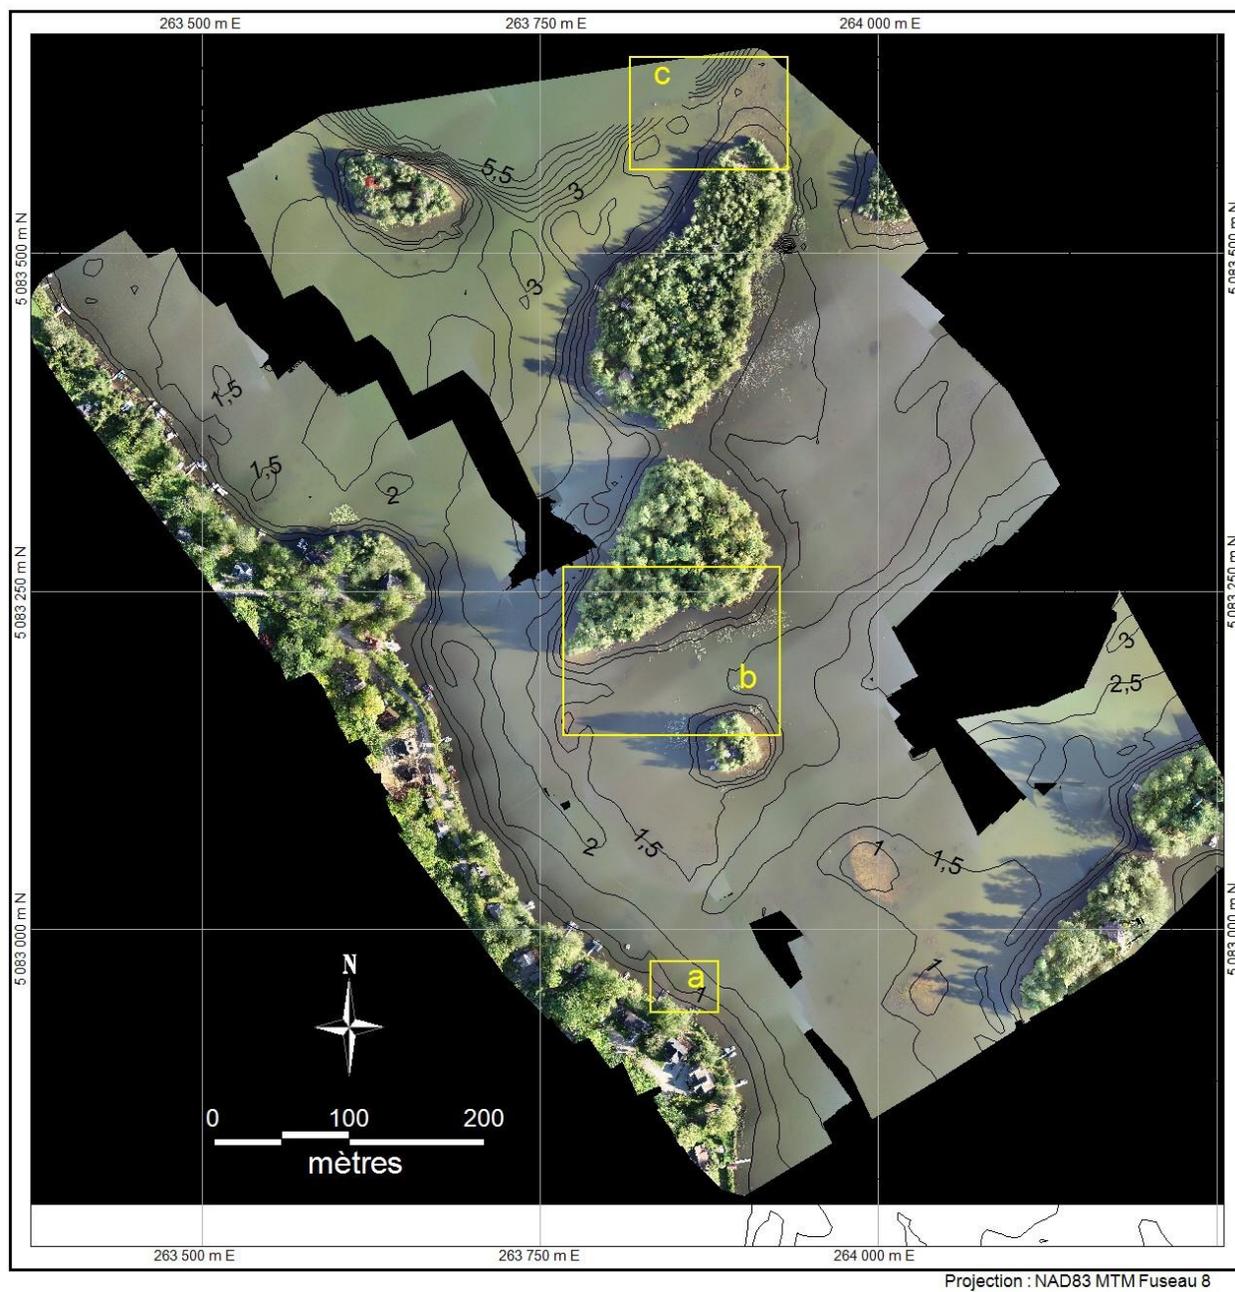
FIGURE 67. Ortho-mosaïque du secteur 6a au lac Écho montrant des sillons d'embarcations motorisées. Les lignes noires sont les isobathes 0,5 m acquises en 2018.

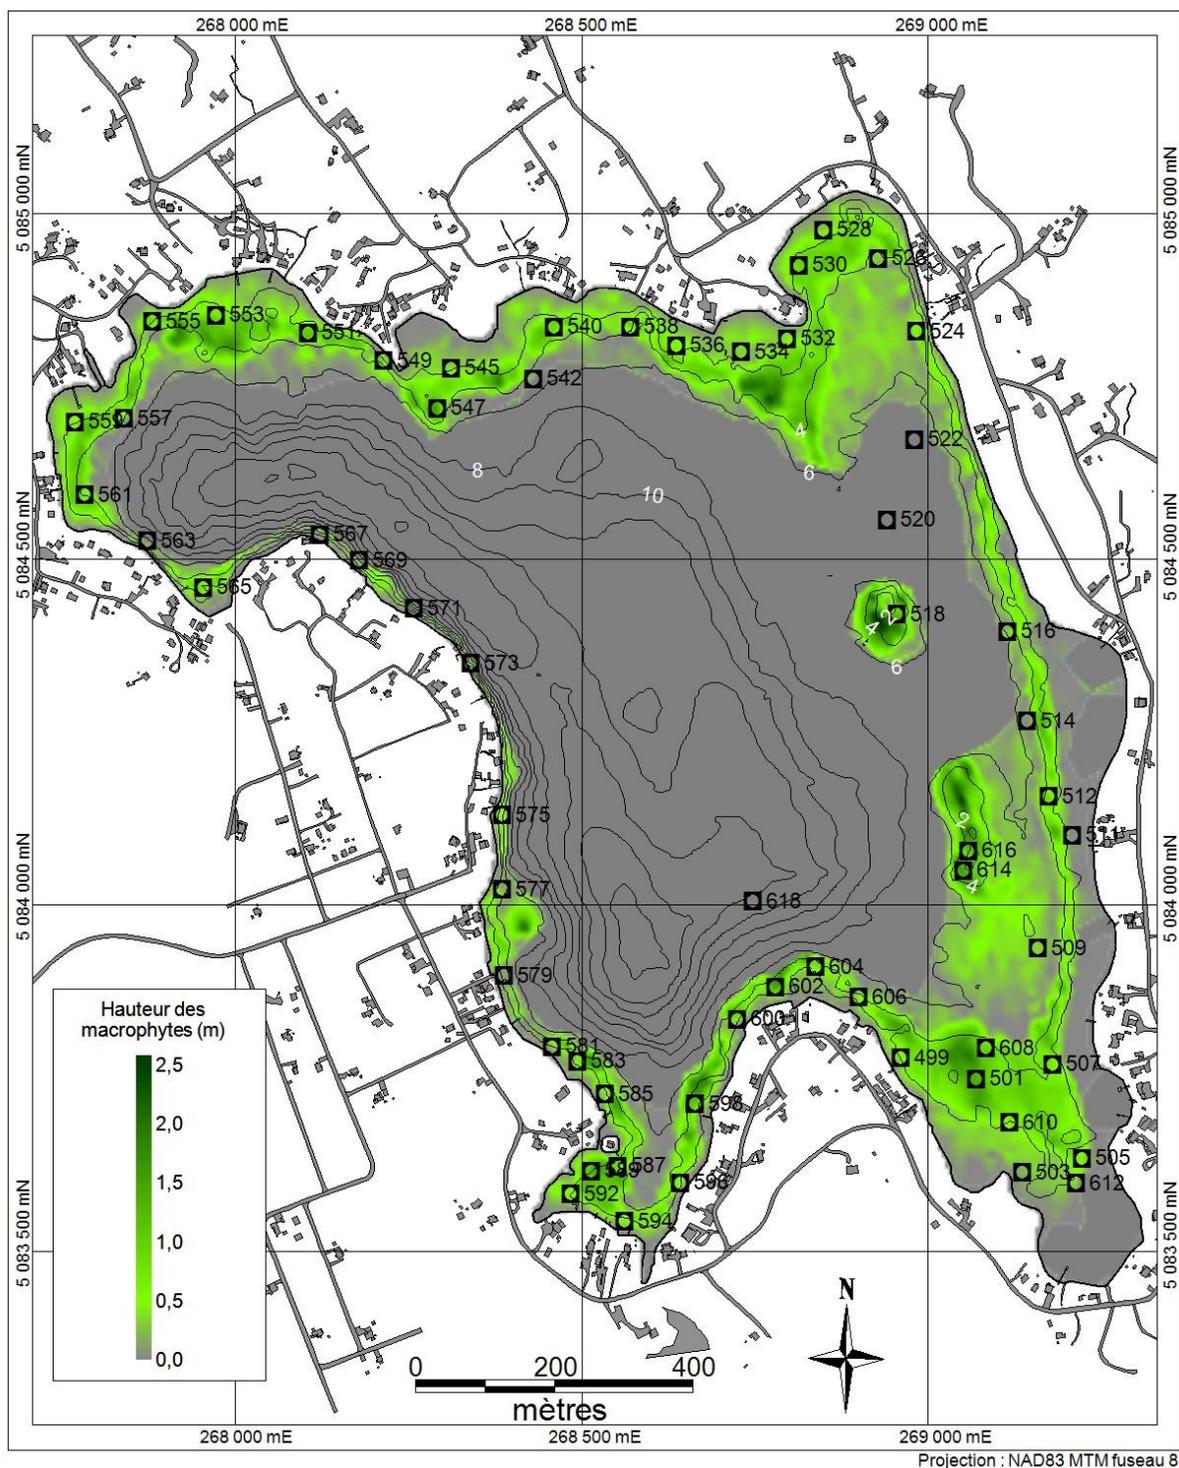
FIGURE 71. Secteurs survolés au drone entre les 30 août et 13 septembre 2018 pour l'acquisition des photographies ayant servi à la réalisation des ortho-mosaïques du lac Connelly.
