Évolution 2002-2018 de l'état de santé des lacs de Saint-Hippolyte
et cartographie des macrophytes

La Municipalité de Saint-Hippolyte

Richard Carignan, PhD.

Le 31 décembre 2018

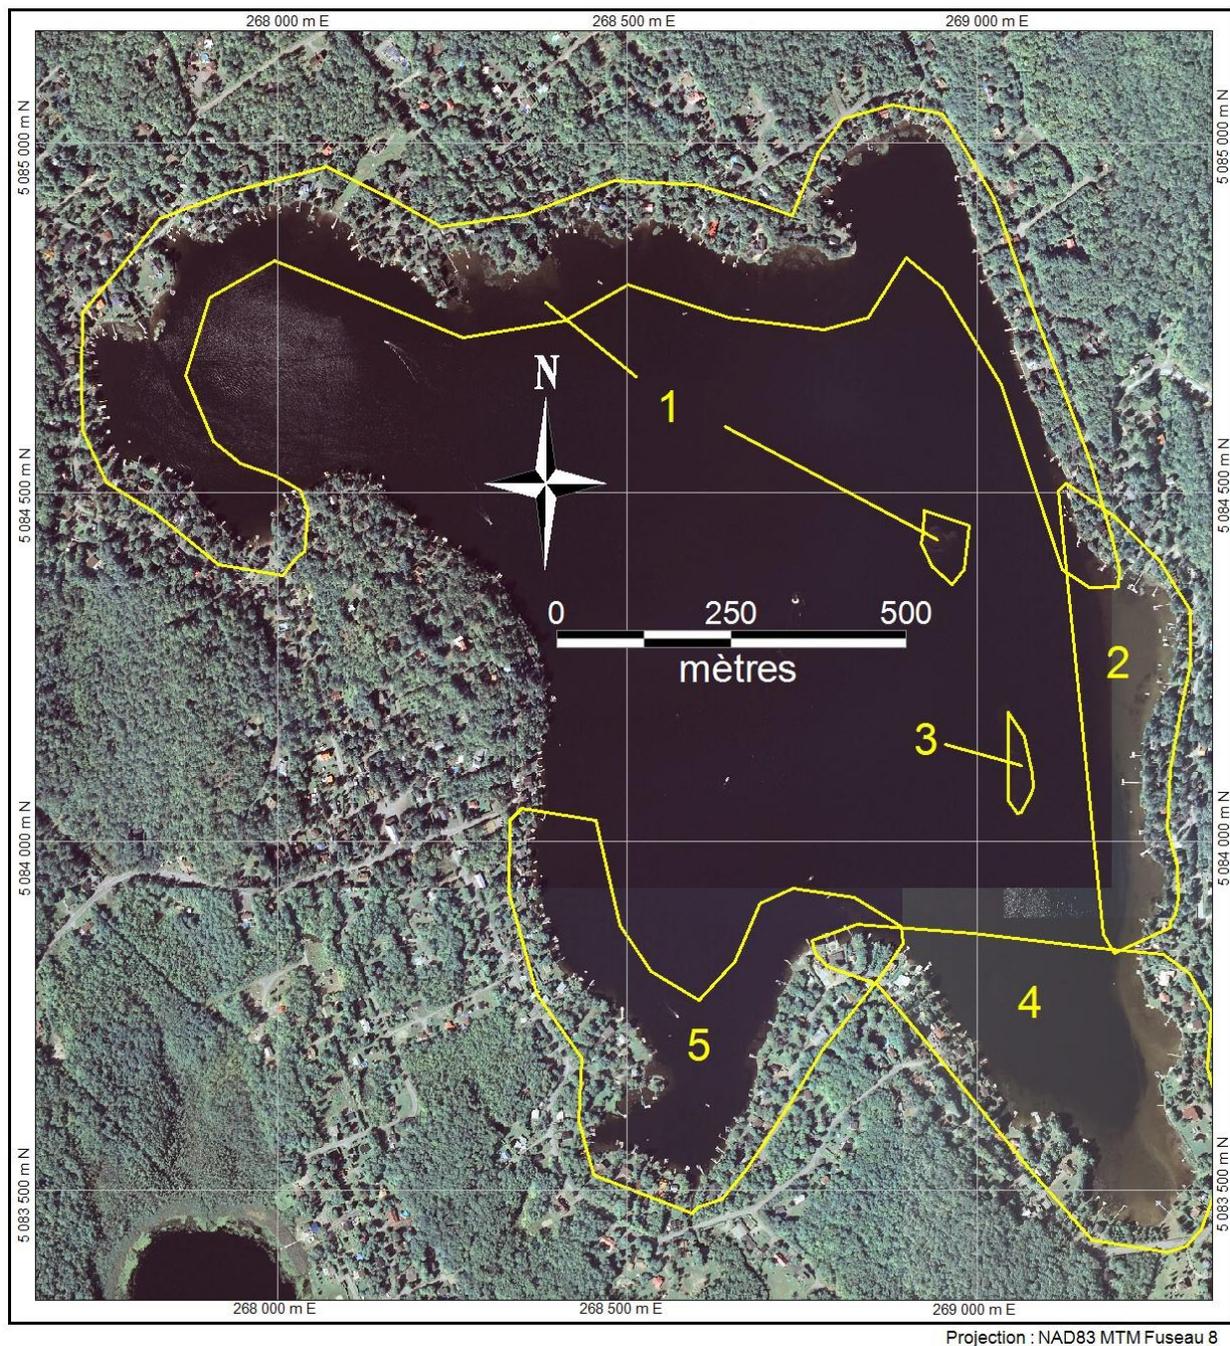
FIGURE 72. Ortho-mosaïque du secteur 1 du lac Connelly photographié le 30 août 2018. Les lignes noires sont les isobathes 1,0 m acquises lors de l'échosondage 2018. Les rectangles jaunes montrent les positions des agrandissements présentés aux figures suivantes.

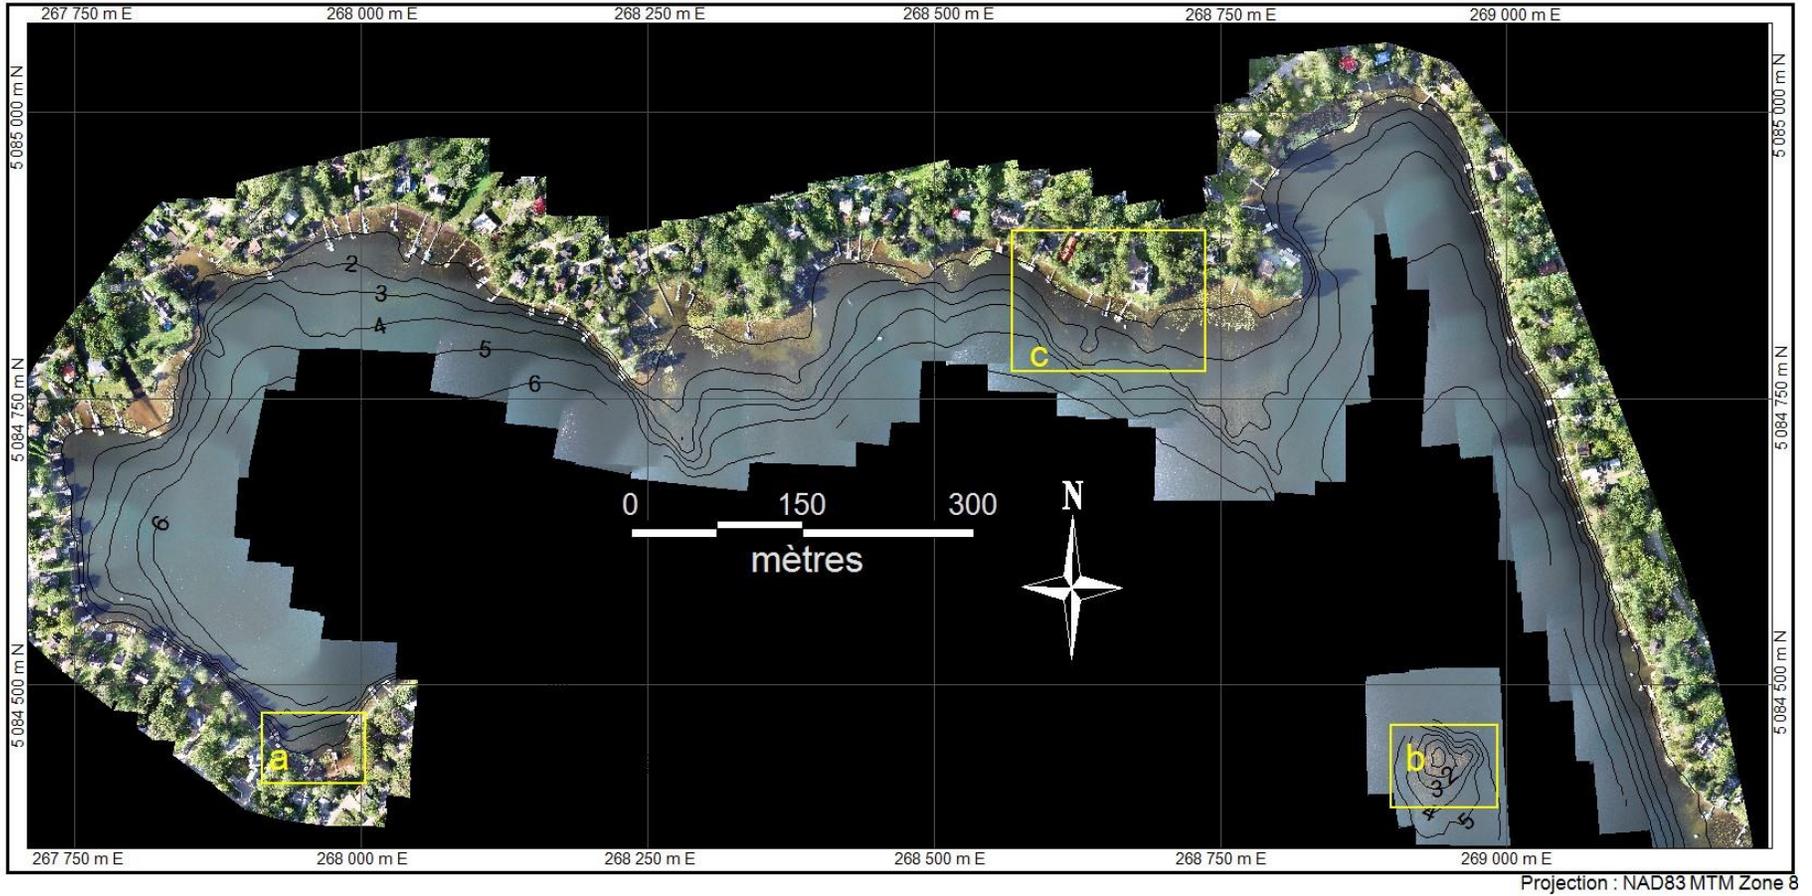
FIGURE 73. Ortho-mosaïque du secteur **1a** du lac Connelly acquis le 30 août 2018. Les lignes noires sont les isobathes 1,0 m produites lors de l'échosondage 2018. Au lac Connelly, les plantes aquatiques à feuilles flottantes s'installent principalement entre les quais, où la résurgence d'eau souterraine riche en nutriments issus des installations septiques et une plus faible turbulence de l'eau favoriseraient l'accumulation de sédiments fins et l'enracinement des plantes.

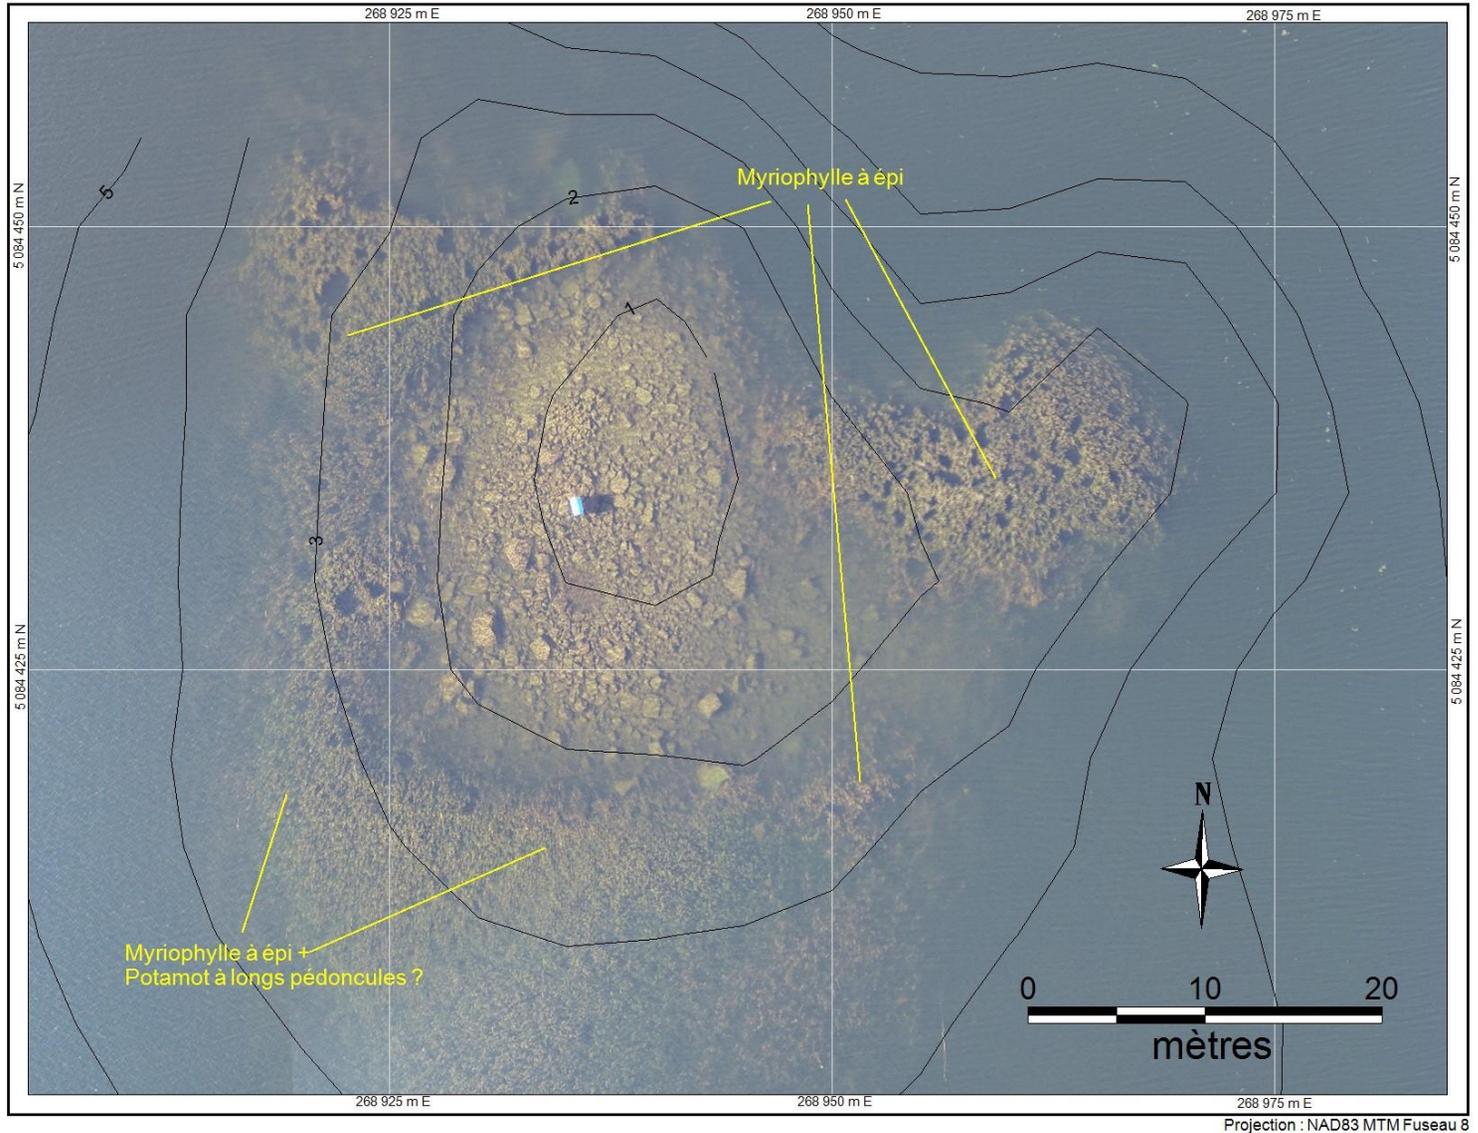
FIGURE 75. Ortho-mosaïque du secteur 1c du lac Connelly acquis le 30 août 2018. L'image montre trois espèces communes dans ce lac. Les lignes noires sont les isobathes 1,0 m provenant de l'échosondage de la végétation submergée réalisé en août 2018.

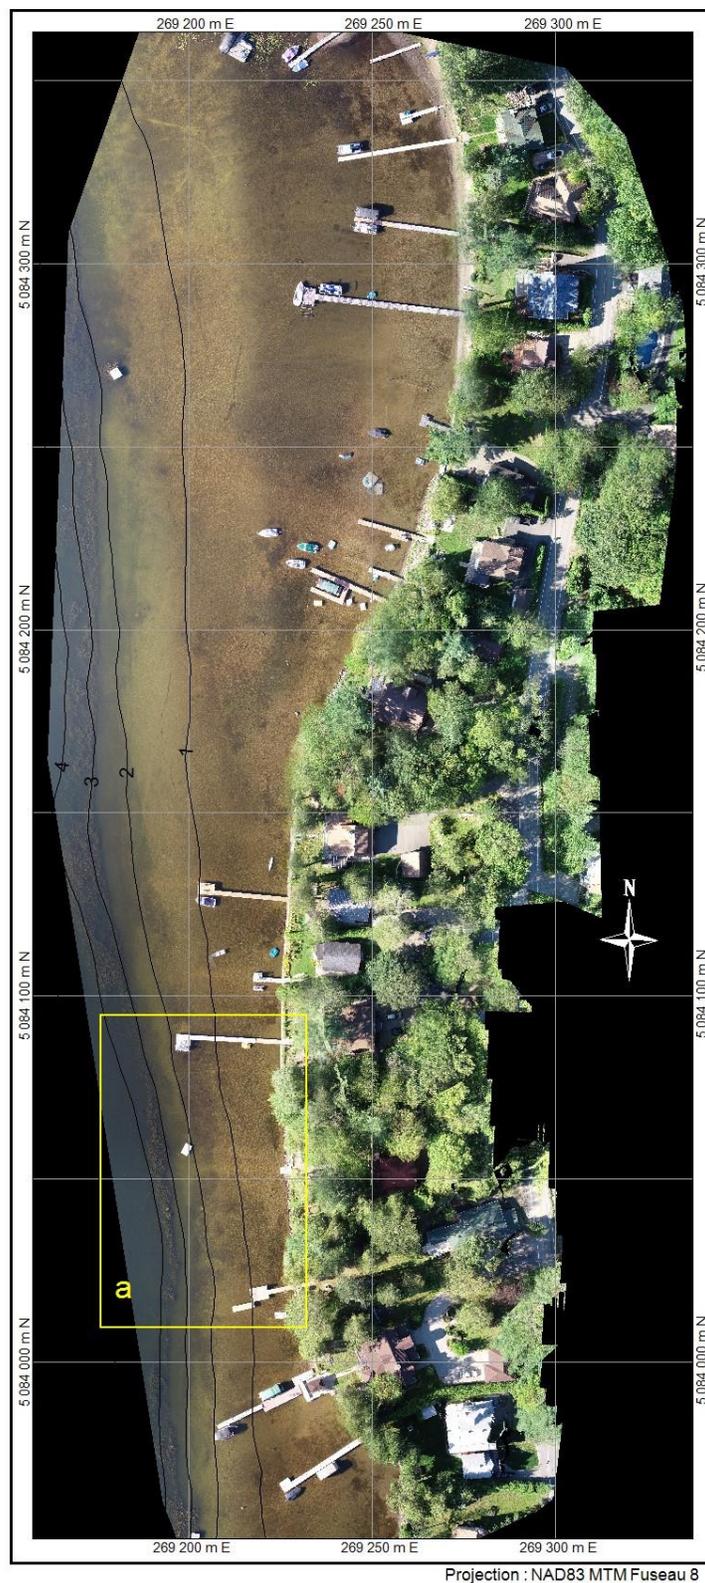
FIGURE 76. Ortho-mosaïque du secteur 2 du lac Connelly acquis le 31 août 2018. Les lignes noires sont les isobathes 1,0 m issues de l'échosondage de la végétation submergée en août 2018. Le rectangle jaune montre la position de l'agrandissement présenté à la figure suivante (77).

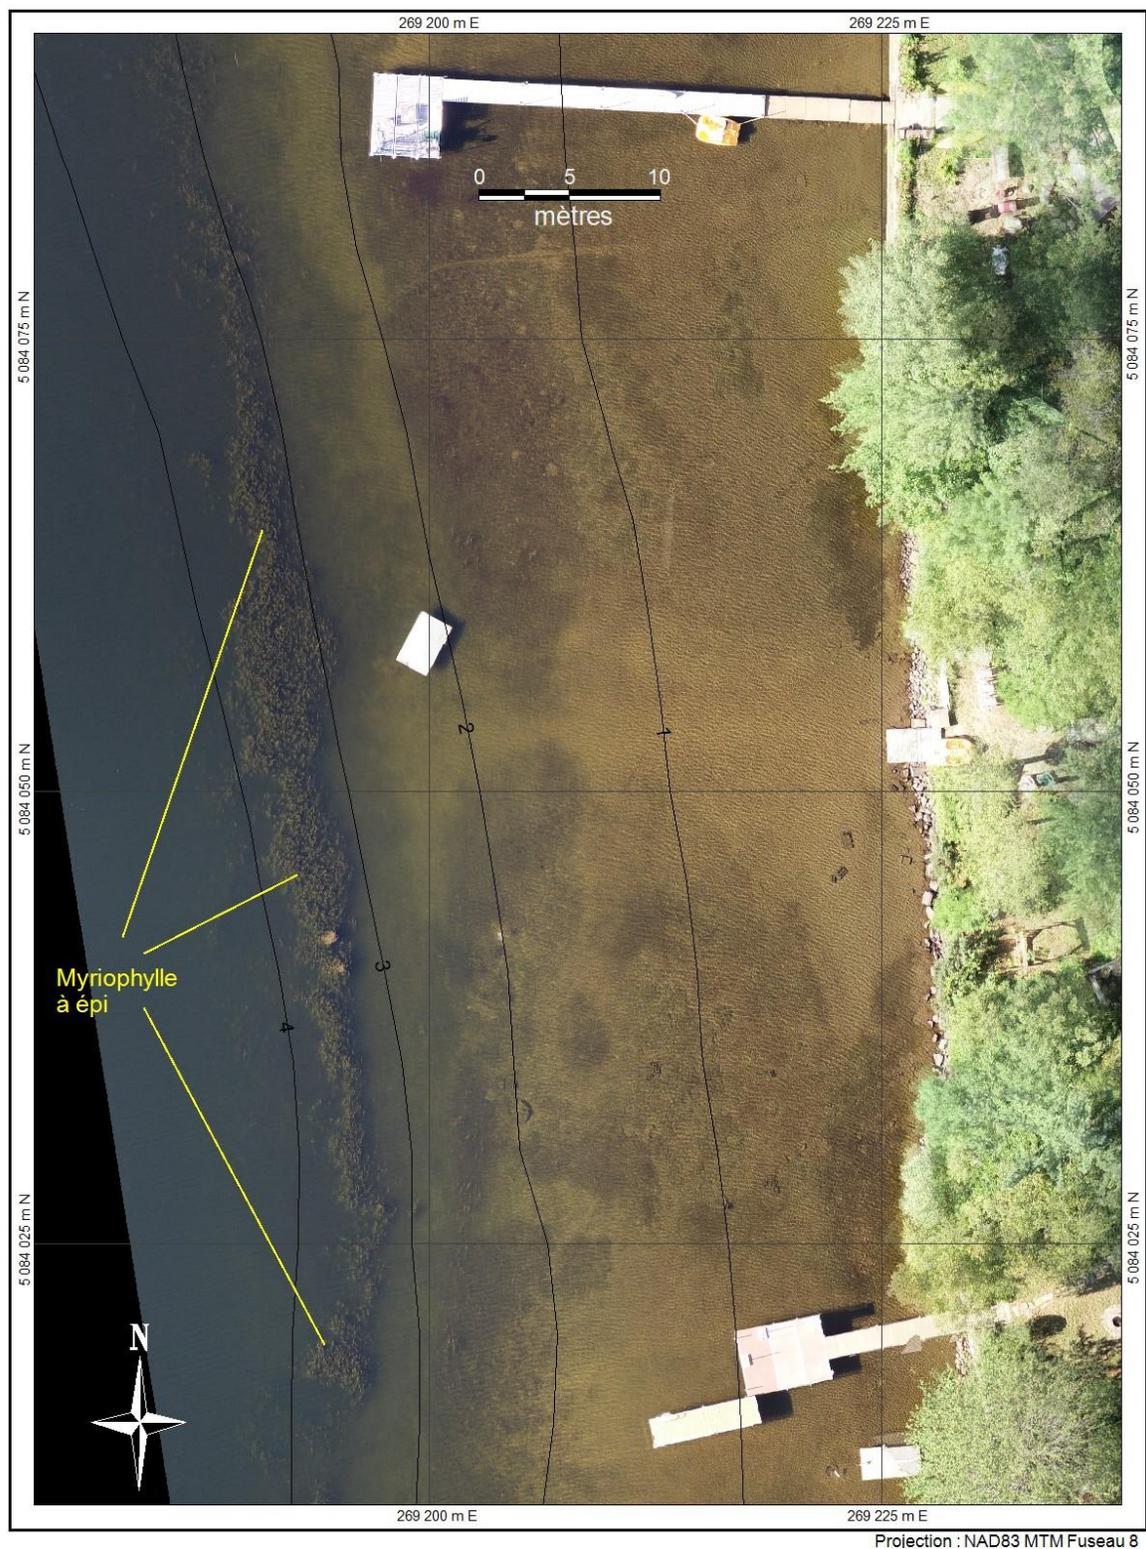
FIGURE 78. Ortho-mosaïque du secteur 3 du lac Connelly (haut-fond sud) acquis le 31 août 2018. Comme à la figure 72, la présence de végétation aquatique submergée très dense loin des habitations montre que la nutrition et la croissance des macrophytes ne dépend pas uniquement des apports directs de nutriments issus des installations septiques. Les trous dans la végétation trahissent la présence de blocs rocheux où la végétation ne peut s'enraciner. Les lignes noires sont les isobathes 1,0 m acquises lors de l'échosondage 2018.

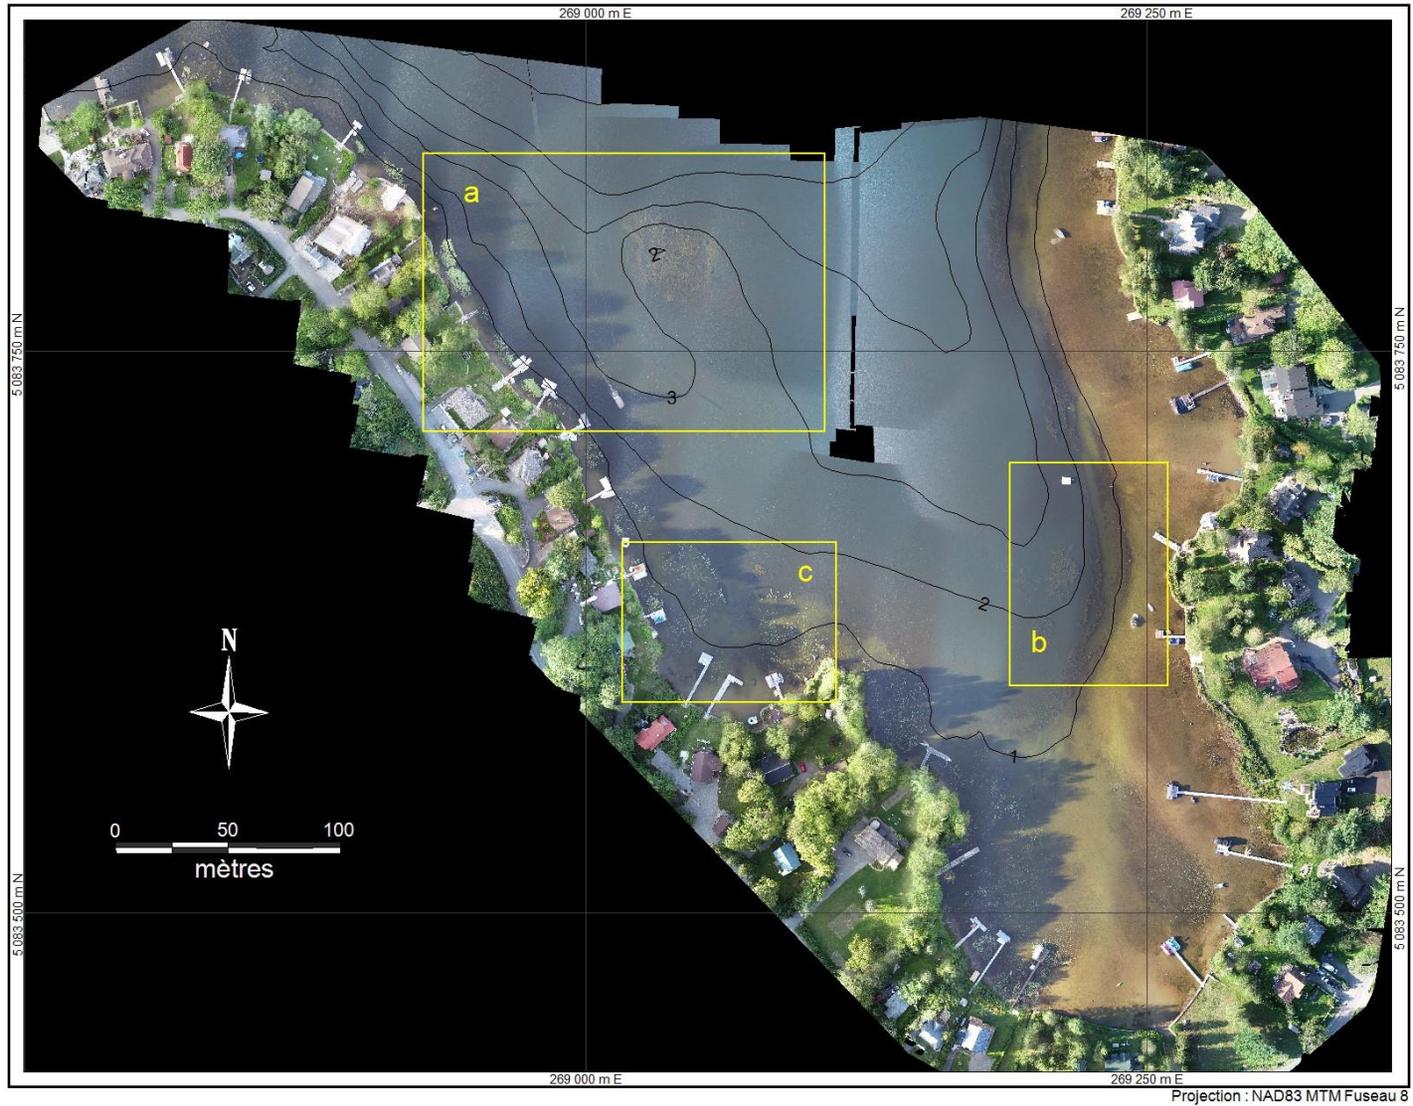
FIGURE 80. Ortho-mosaïque du secteur 4a au lac Connelly montrant un petit haut-fond occupé par le Myriophylle à épi. Les trous dans la végétation signalent la présence de blocs rocheux où la végétation ne peut s'enraciner. Noter les herbiers de végétation à feuilles flottantes entre les quais.

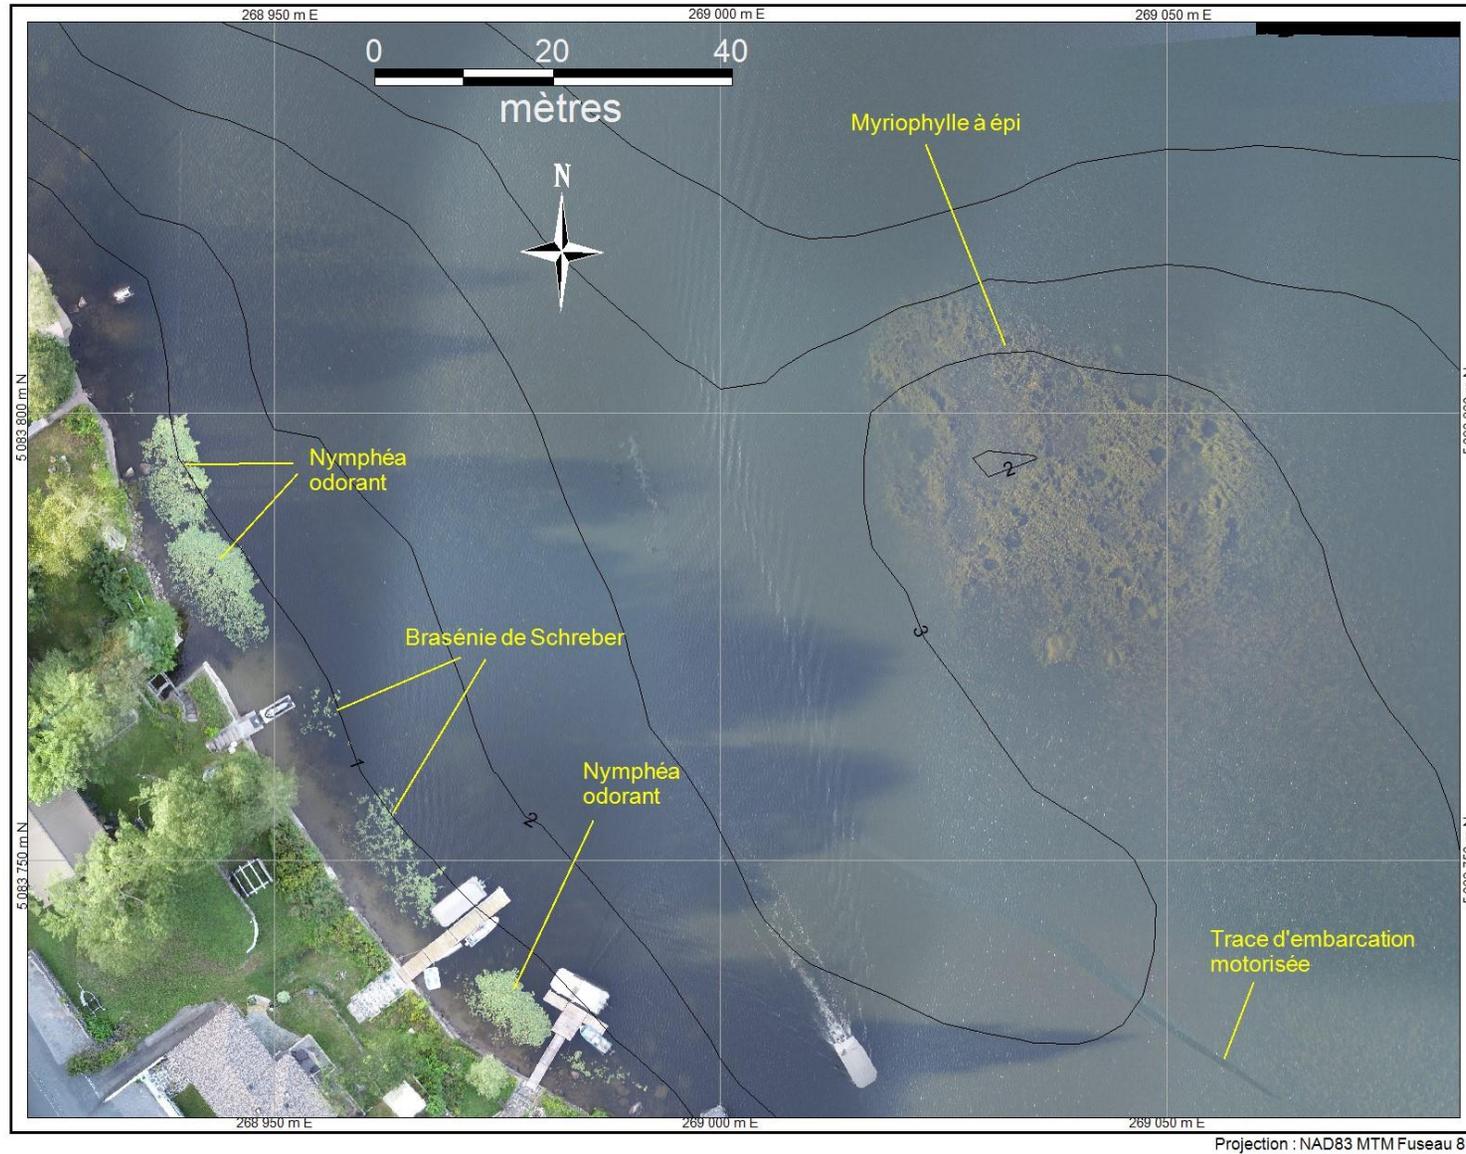
FIGURE 81. Ortho-mosaïque du secteur **4b** au lac Connelly montrant l'organisation des ceintures de végétation aquatique submergée dans cette partie sablonneuse du lac. Les lignes noires sont les isobathes 1,0 m acquises lors de l'échosondage 2018.

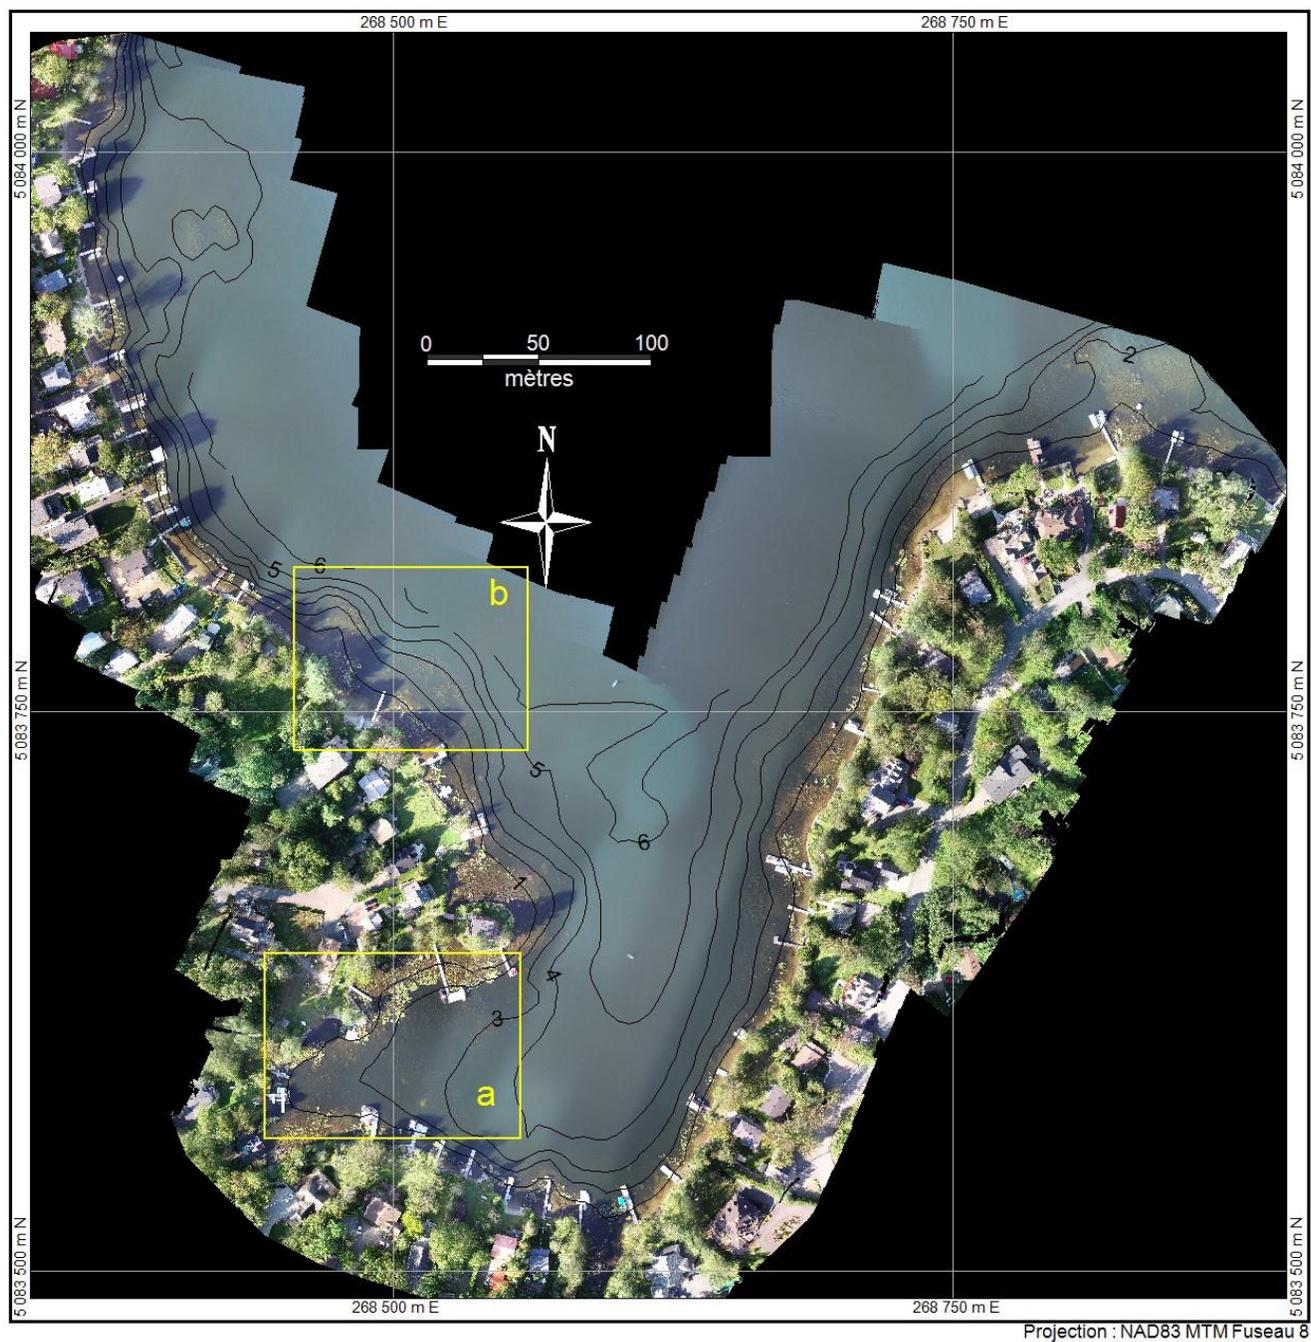
FIGURE 84. Ortho-mosaïque du secteur 5a au lac Connelly montrant le développement d'une végétation aquatique à feuilles flottantes dominée par la Brasénie de Schreber et le Nymphéa odorant. Jusqu'à une profondeur d'environ 3 m, la végétation submergée est dominée par le Myriophylle à épi clairsemée et le Potamot de Robbins. Les lignes noires sont les isobathes acquises en 2018.

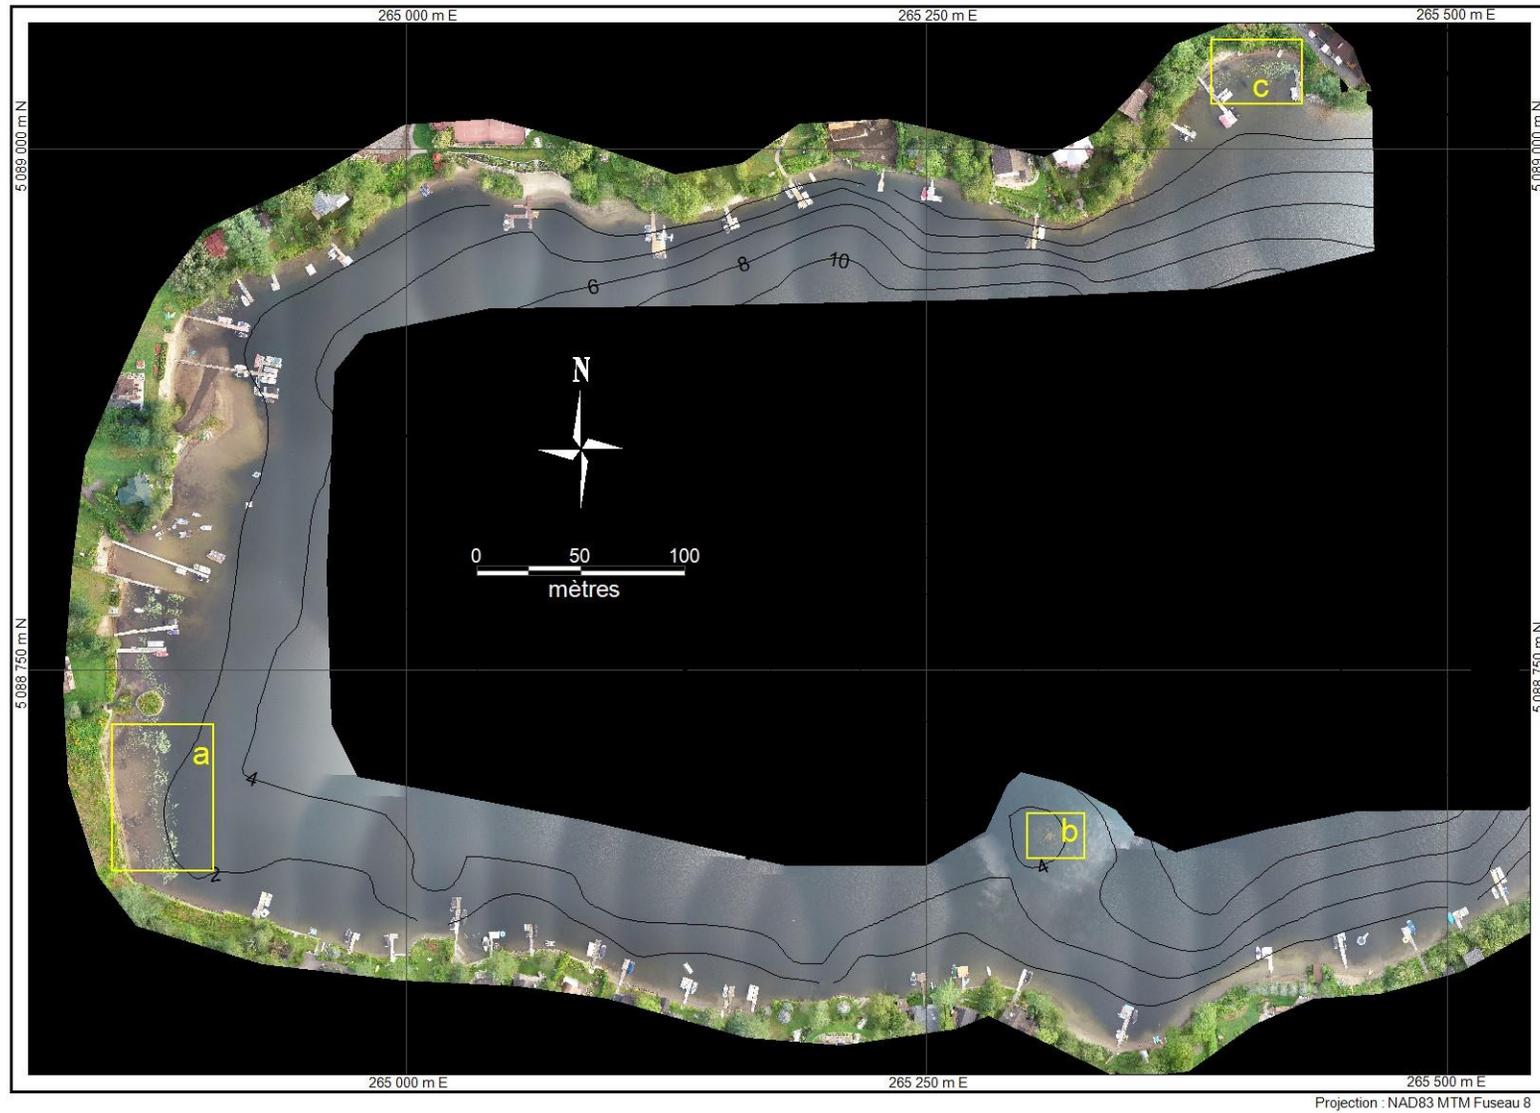
FIGURE 87. Ortho-mosaïque du **secteur a** au lac de l'achigan montrant un herbier important de *Brasénie de Schreber* ainsi qu'un herbier diffus de *Myriophylle à épi* présent à une profondeur de 2 à 4 mètres. La ligne blanche est l'isobathe de 2 mètres acquise en septembre 2000.

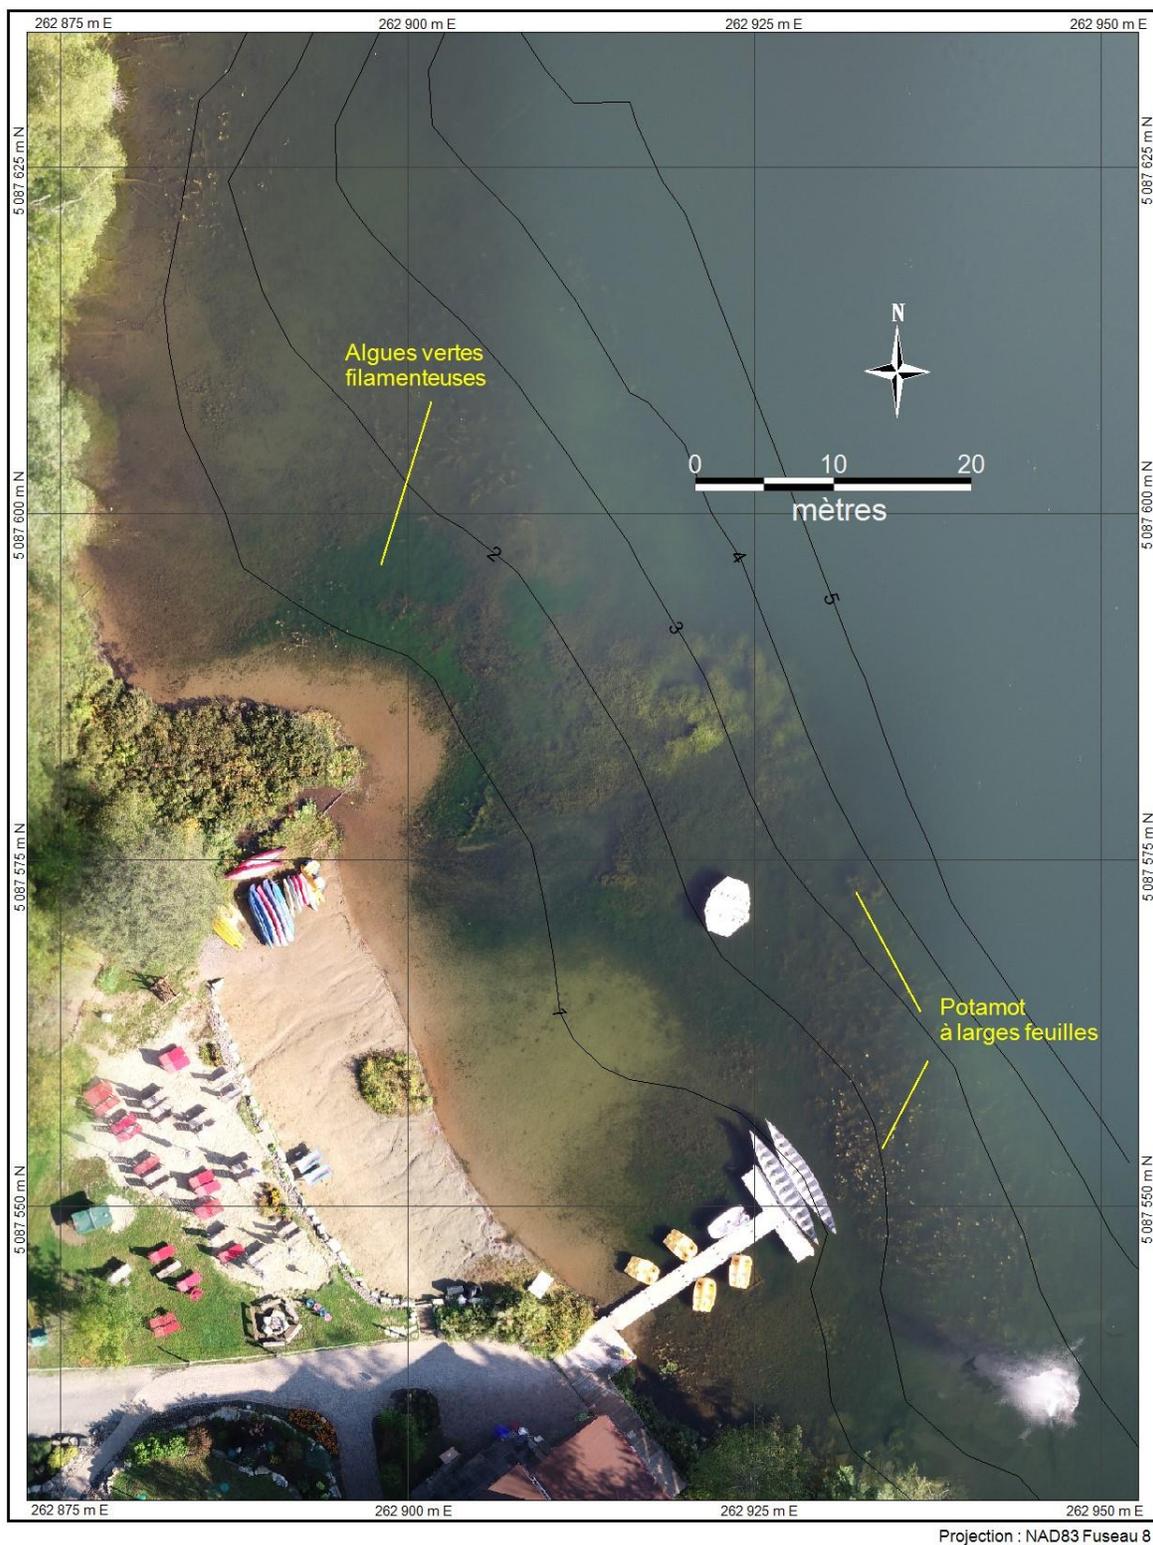
FIGURE 104. Ortho-mosaïque du secteur « b » au lac Morency, acquis le 14 septembre 2018 (voir figure 102). La portion inférieure droite de l'image montre un tapis d'algues filamenteuses vertes d'une superficie d'environ 140 m² confiné par un herbier composé de Rubanier flottant et de Brasénie de Schreber, et situé à l'embouchure d'un ruisseau intermittent gazonné remontant vers le village et l'école primaire des Hauteurs. Les lignes noires sont les isobathes issues de l'échosondage littoral réalisé le 2 août 2018.

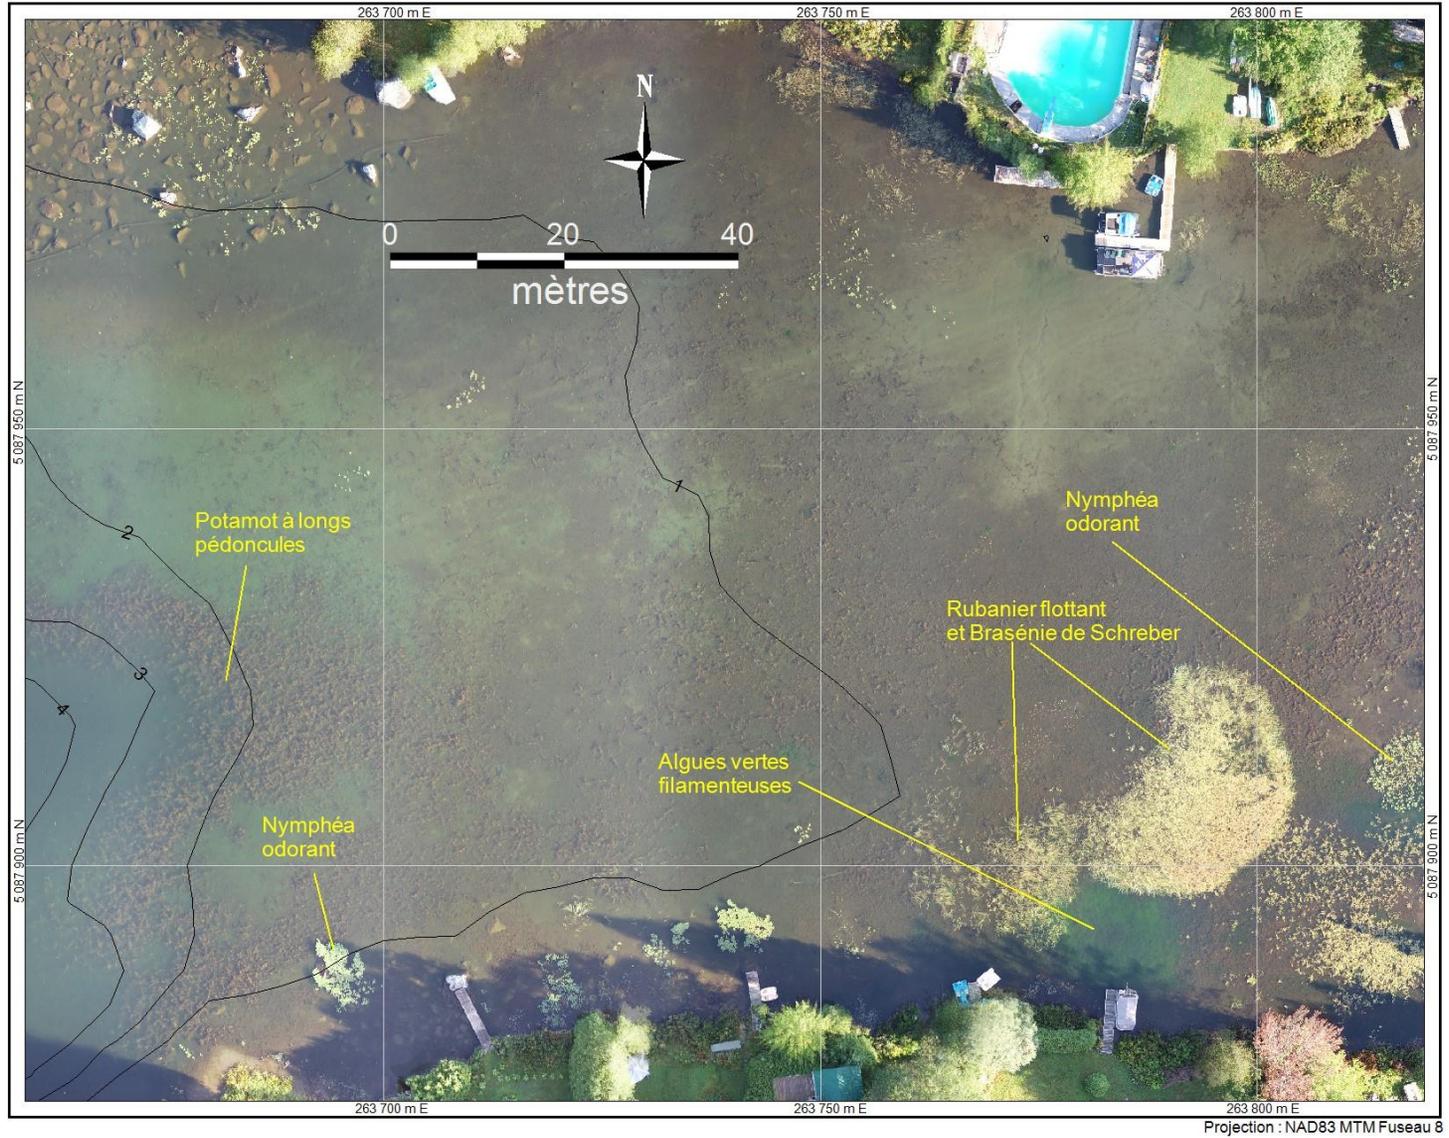
FIGURE 105. Ortho-mosaïque du secteur « c » au lac Morency, acquies le 14 septembre 2018 (voir figure 102). L'image montre un tapis d'algues filamenteuses vertes, entouré d'une « bulle » de Brasénie, et situé à l'embouchure d'un ruisseau intermittent qui remonte vers le chemin des Hauteurs.

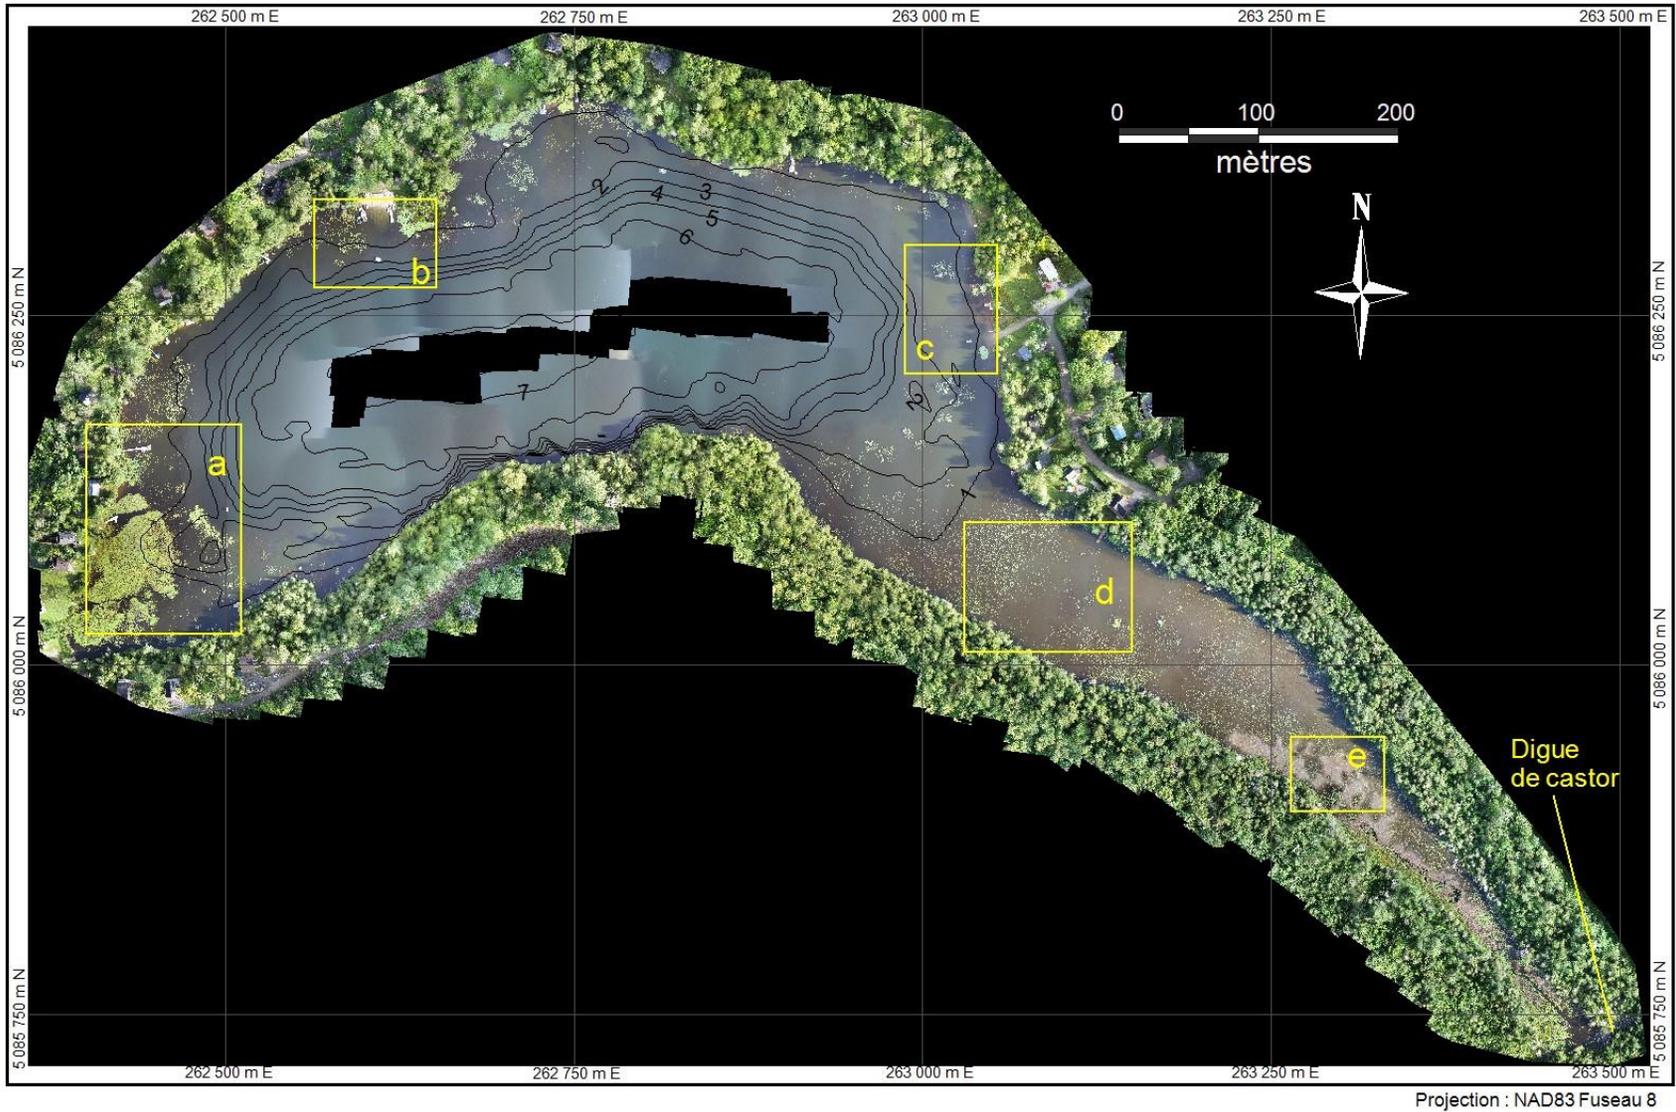
FIGURE 107. Ortho-mosaïque du secteur « a » du lac Fournelle, acquis le 20 août 2018 (voir figure 106). Les lignes noires sont les isobathes approximatives issues des levés effectués en septembre 2000. Cette carte illustre les très grands herbiers de Nymphéa odorant présents à l'ouest du lac, et dont l'origine remonte probablement au rehaussement du lac par le castor.

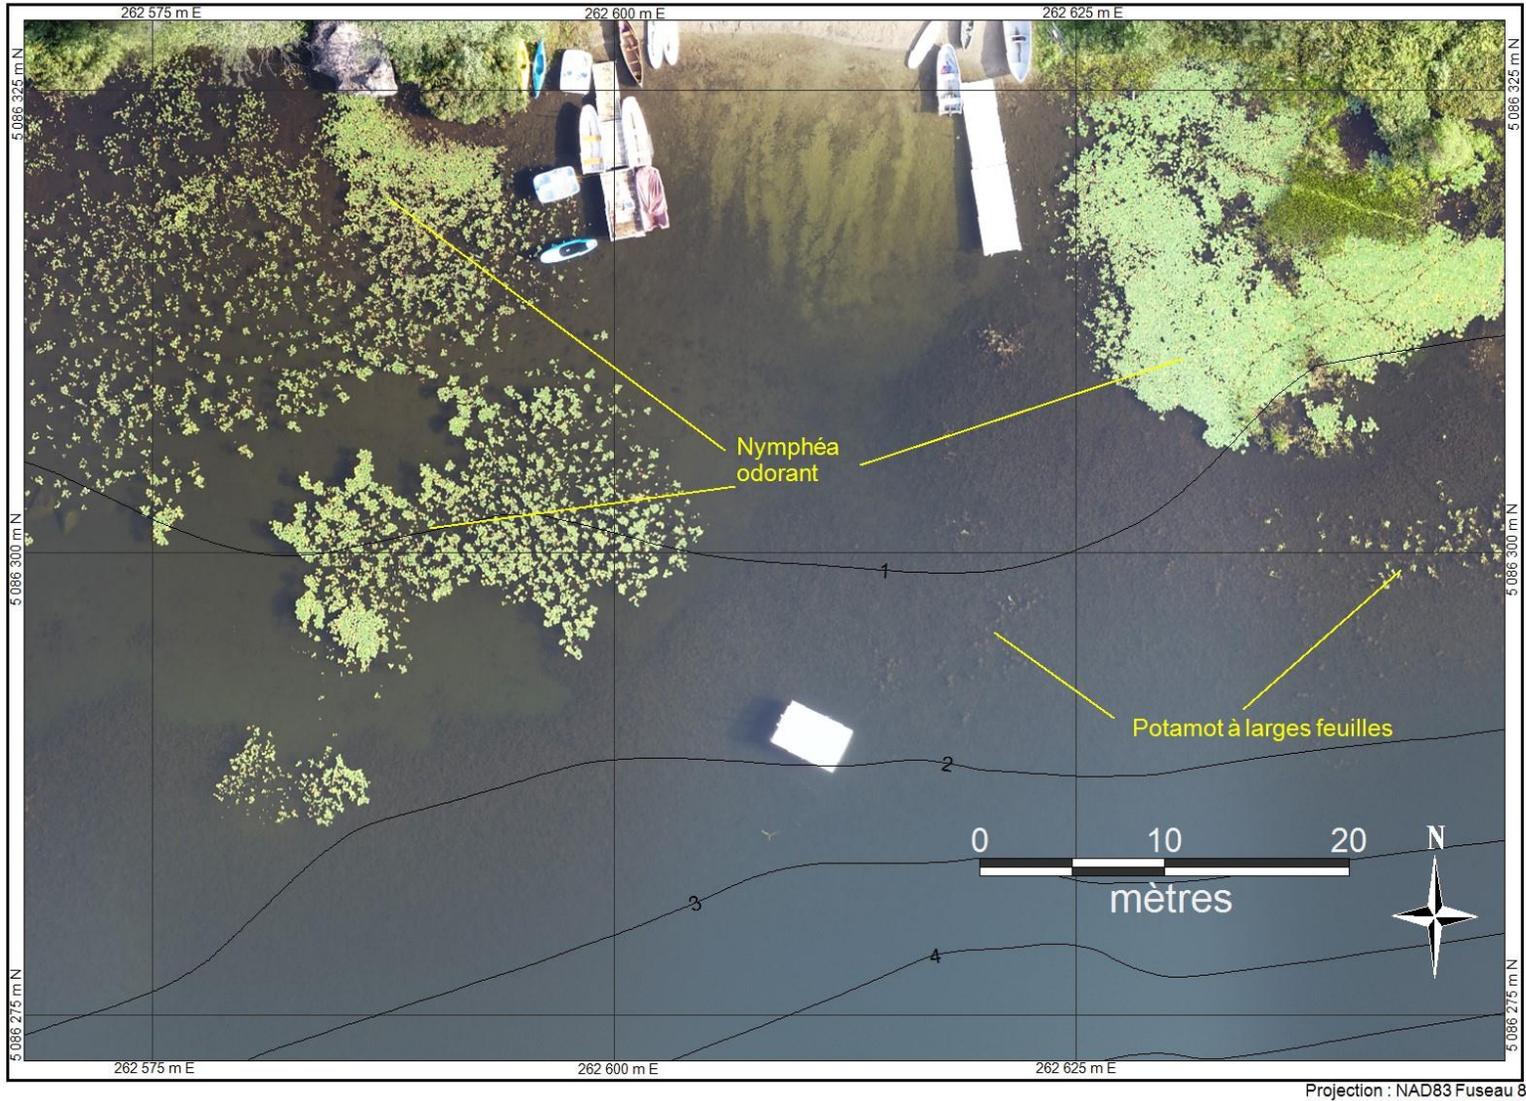
FIGURE 109. Ortho-mosaïque du secteur « c » du lac Fournelle, acquis le 20 août 2018 (voir figure 106). Les lignes noires sont les isobathes approximatives issues des levés effectués en septembre 2000.
