Évolution 2002-2018 de l'état de santé des lacs de Saint-Hippolyte
et cartographie des macrophytes

La Municipalité de Saint-Hippolyte

Richard Carignan, PhD.

Le 31 décembre 2018

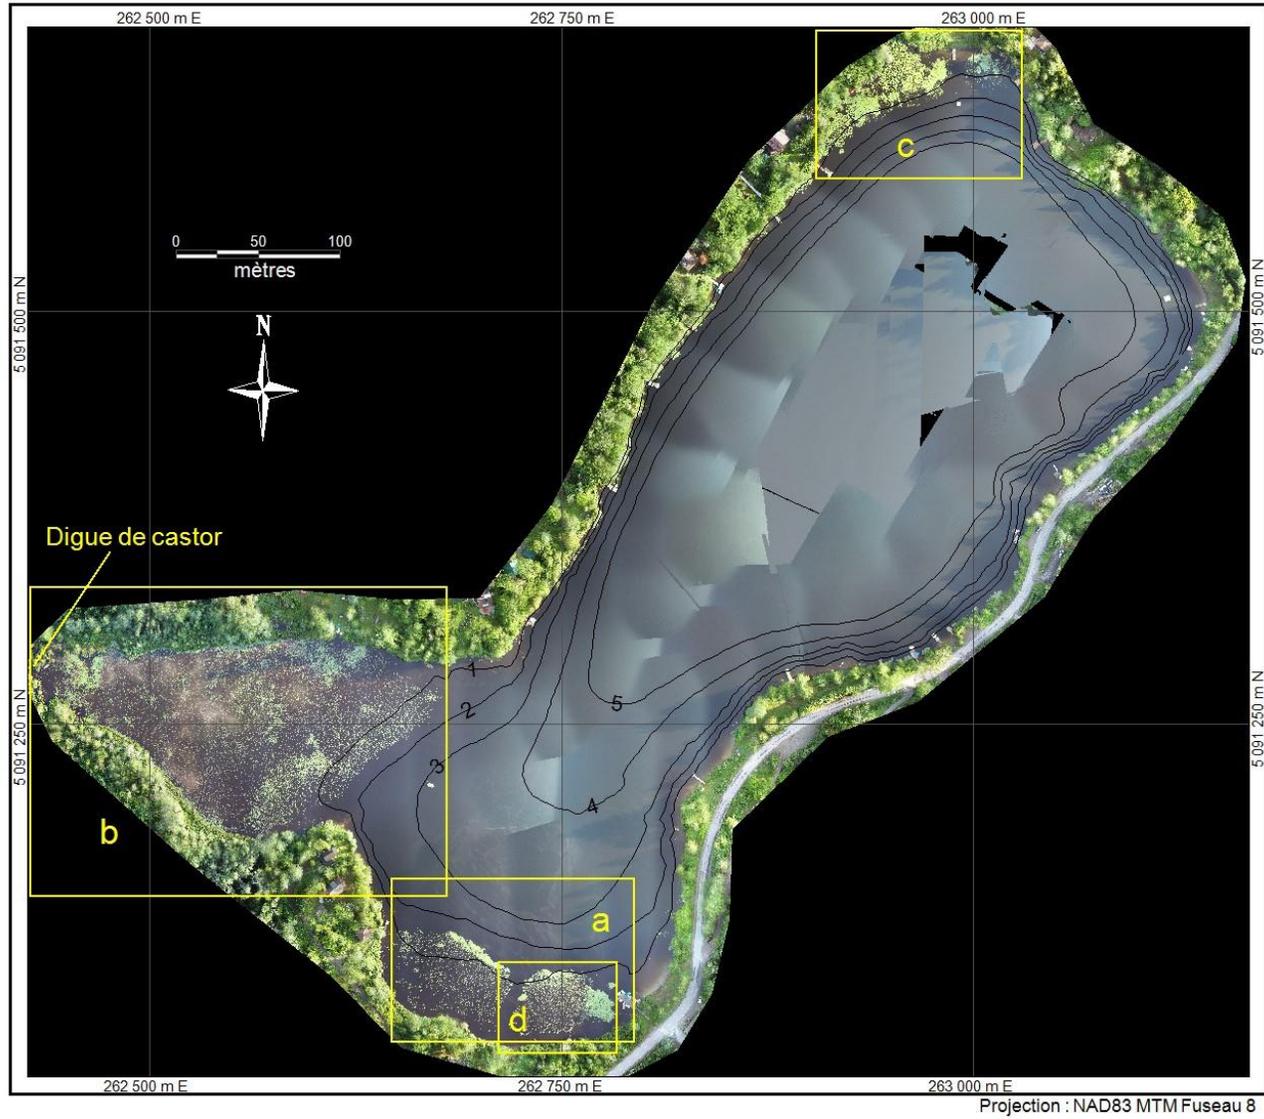
FIGURE 113. Ortho-mosaïque du lac du Pin Rouge, acquis le 30 juillet 2018. Les lignes noires sont les isobathes (mètres) issues des levés effectués le 31 juillet 2018. Les rectangles jaunes indiquent les positions des agrandissements illustrés aux figures suivantes.

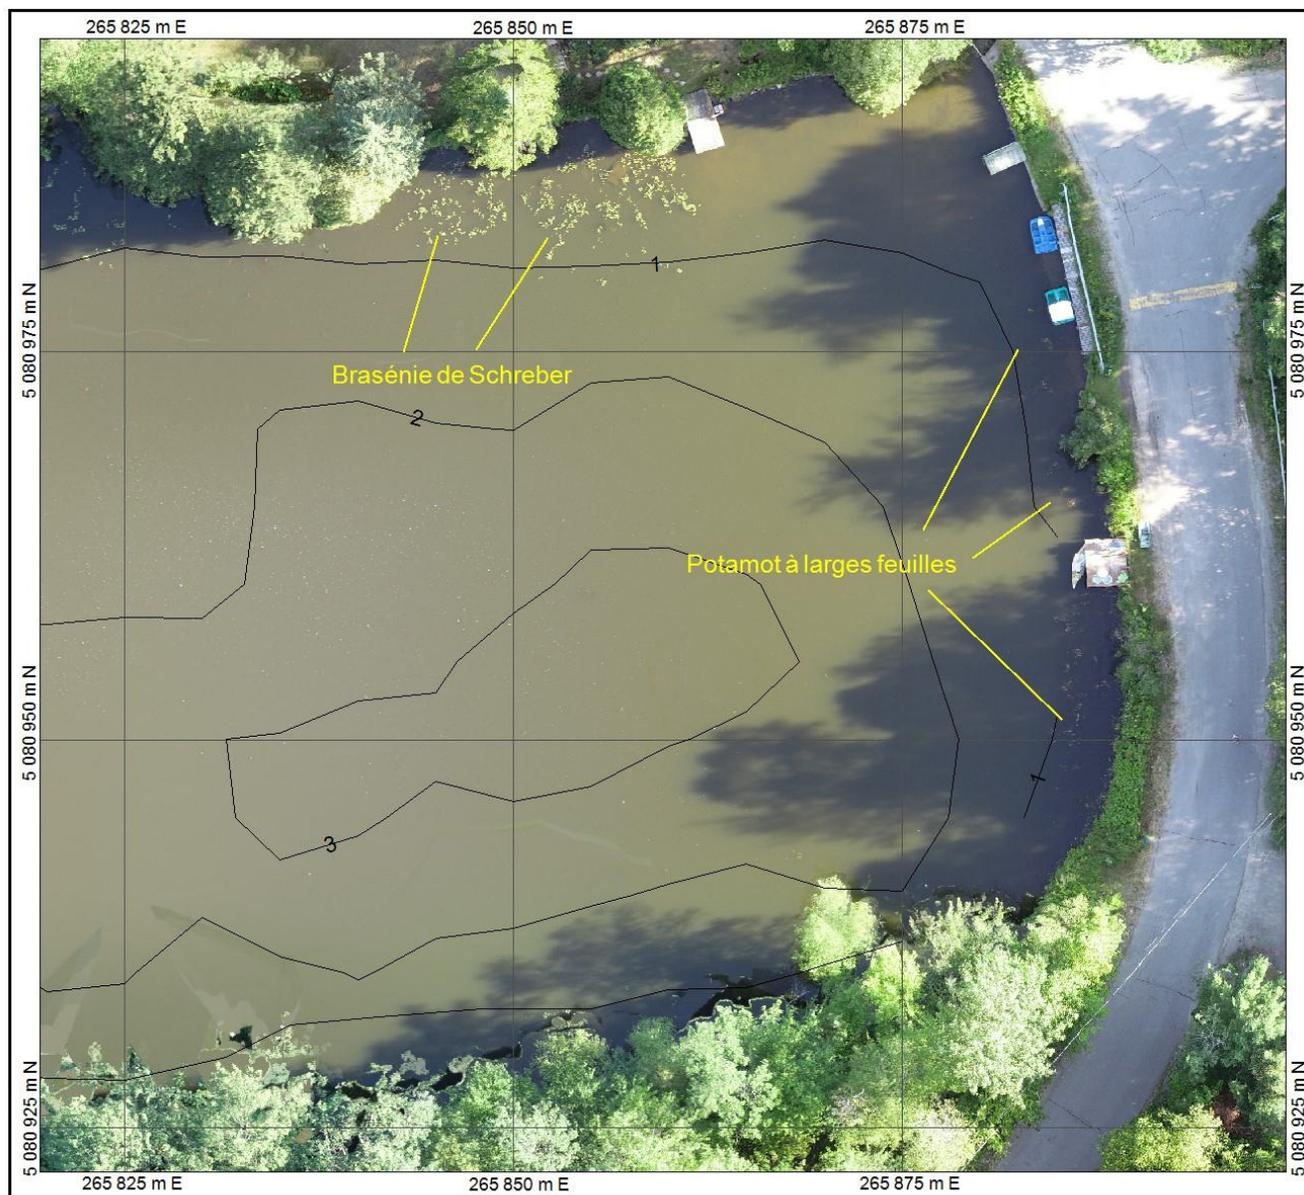
FIGURE 122. Ortho-mosaïque du secteur « d » du lac Maillé, acquis le 20 juillet 2018 (voir figure 118) où se trouve l'exutoire. Les lignes noires superposées sont les isobathes (mètres) mesurées en juillet 2010. Dans la majeure partie de ce secteur, la profondeur est trop grande pour permettre, en 2018, la croissance des plantes aquatiques à feuilles flottantes ou submergées.

L'ortho-mosaïque produite en 2018 ([figures 118](#) à [122](#)) révèle un étang très turbide, de couleur verte, dont la réflectance élevée trahit une abondance d'algues microscopiques en suspension. Les plantes aquatiques à feuilles flottantes sont confinées, comme ailleurs, à des profondeurs ne dépassant pas 1,5 mètre mais atteignent localement des densités très élevées ([figures 120](#) et [121](#)), alors que les macrophytes submergés visibles, tel le Potamot à larges feuilles, dépassent difficilement cette profondeur et peinent à développer des biomasses importantes ([figures 119](#) et [120](#)). Toute tentative d'amélioration de cette condition devra commencer par une quantification et une réduction des principales sources de nutriments à ce système qui draine un secteur particulièrement habité de la Municipalité. Ensuite, un contrôle des espèces de poisson prédatrices de zooplancton, consommateur d'algues, pourra être envisagé, de façon à clarifier l'eau et à permettre le développement des macrophytes submergés.
