**ÉTUDE DE SÉCURITÉ DU BARRAGE  
DU LAC MAILLÉ ;  
BARRAGE X0004781**

Miroslav Chum, ing., M.Sc.

*30 juillet 2015*

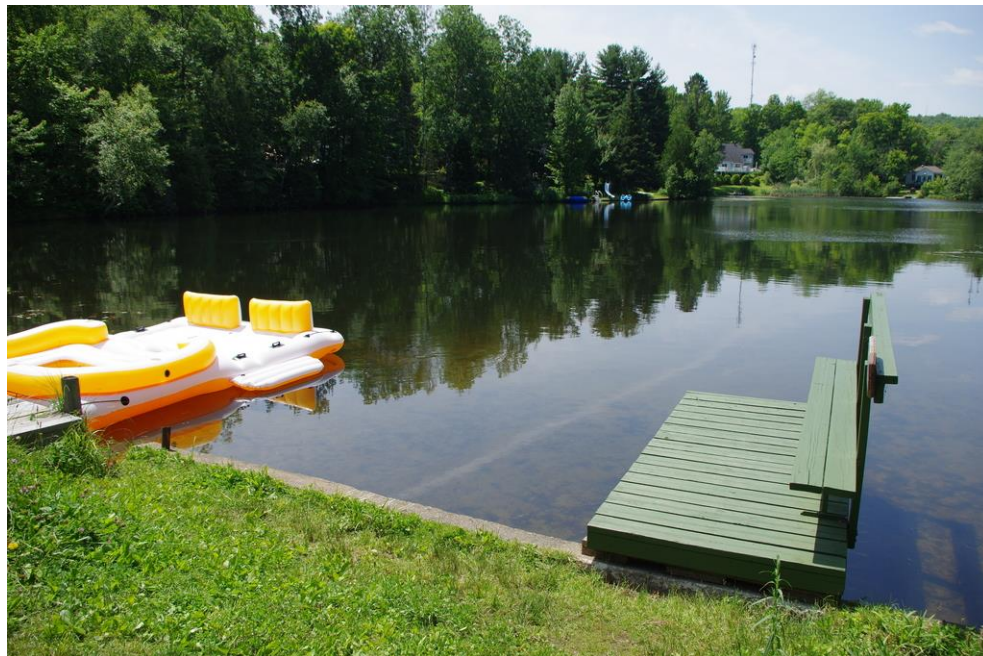
*Photo 1 Vue générale sur le lac Maillé. Ce plan d'eau est principalement utilisé à des fins récréotouristiques.*

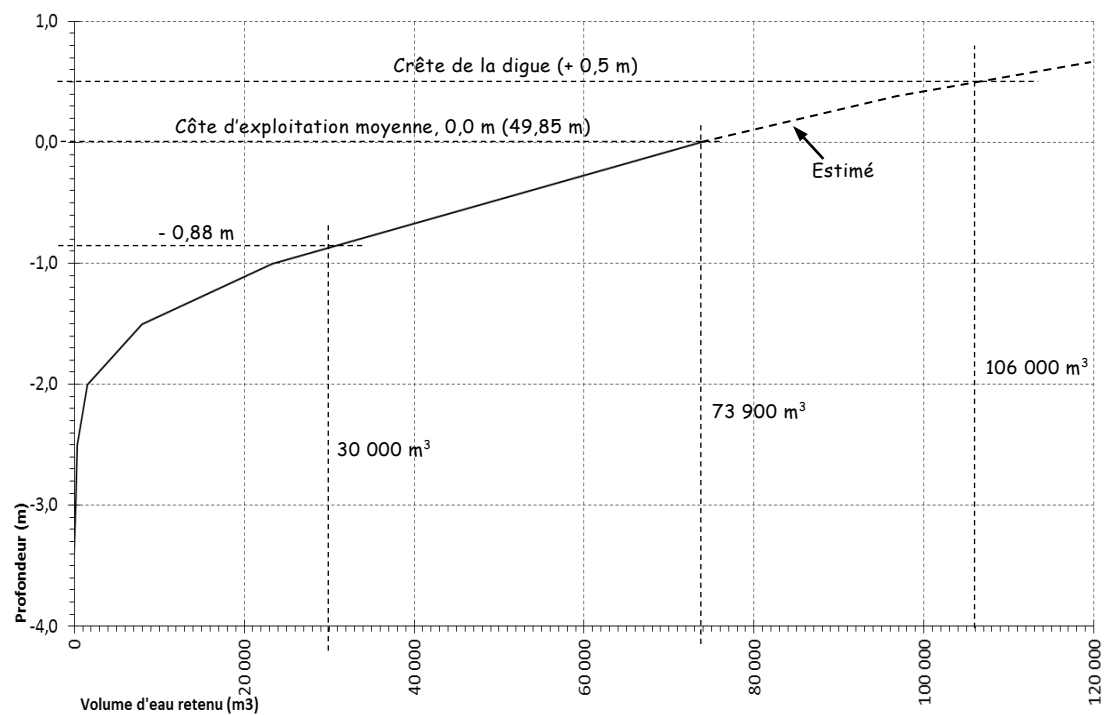
Premièrement, à partir de la figure 1, on constate que le volume d'eau associé à la cote d'exploitation moyenne (49,85 m) est de 73 900 m<sup>3</sup>. Ce volume est nettement inférieur au volume théorique présenté dans la fiche technique du barrage (339 300 m<sup>3</sup>). De plus, la figure 1 montre que le volume maximal des eaux retenues avant le débordement peut atteindre jusqu'à 106 000 m<sup>3</sup>.

En outre, il est intéressant de constater qu'un volume des eaux retenues de 30 000 m<sup>3</sup> pourrait être atteint à condition que le niveau du réservoir soit abaissé de 0,88 m par rapport à la cote d'exploitation moyenne. Rappelons que le volume de 30 000 m<sup>3</sup> représente un seuil entre un barrage à *'faible contenance'* et un barrage à *'forte contenance'*.

Figure 1 Relation entre la profondeur et le volume des eaux retenues du réservoir du barrage Maillé.

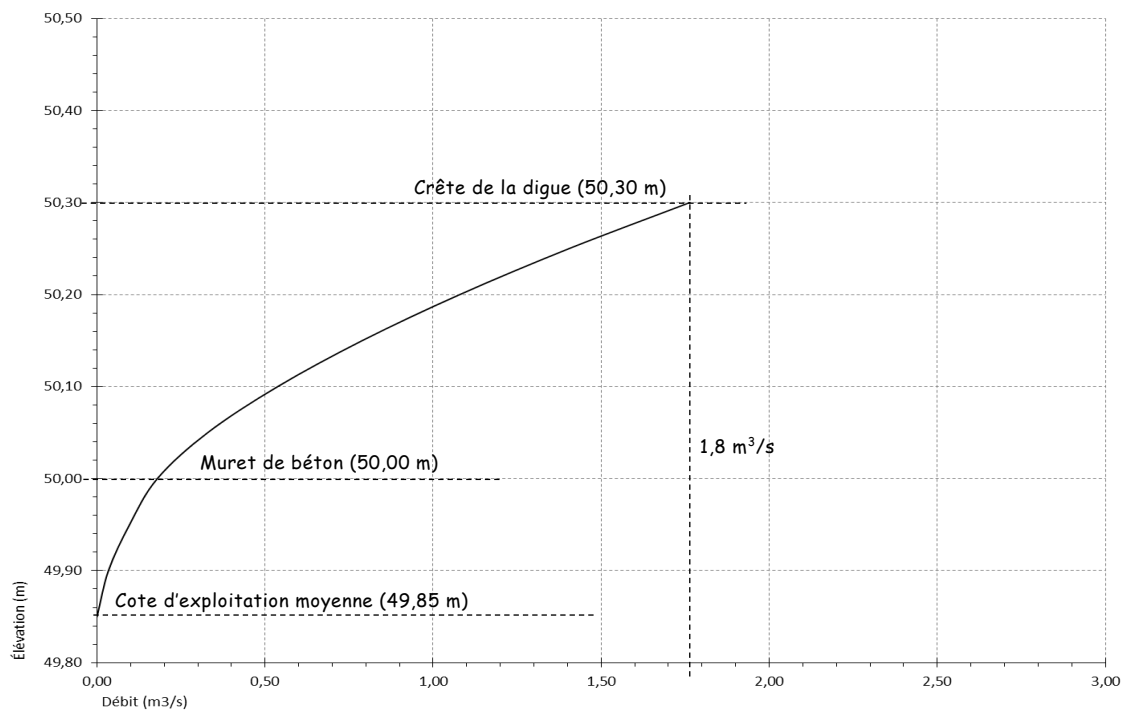
La relation mettant en évidence le niveau d'eau et le débit a été évaluée à l'aide d'un modèle d'écoulement sur un déversoir à paroi mince. La figure 2 montre que le déversoir rectangulaire ne peut pas transiter un débit supérieur à 1,8 m<sup>3</sup>/s, ce qui est nettement inférieur à la crue de sécurité.

Figure 2 Capacité transitoire du déversoir rectangulaire du barrage Maillé.

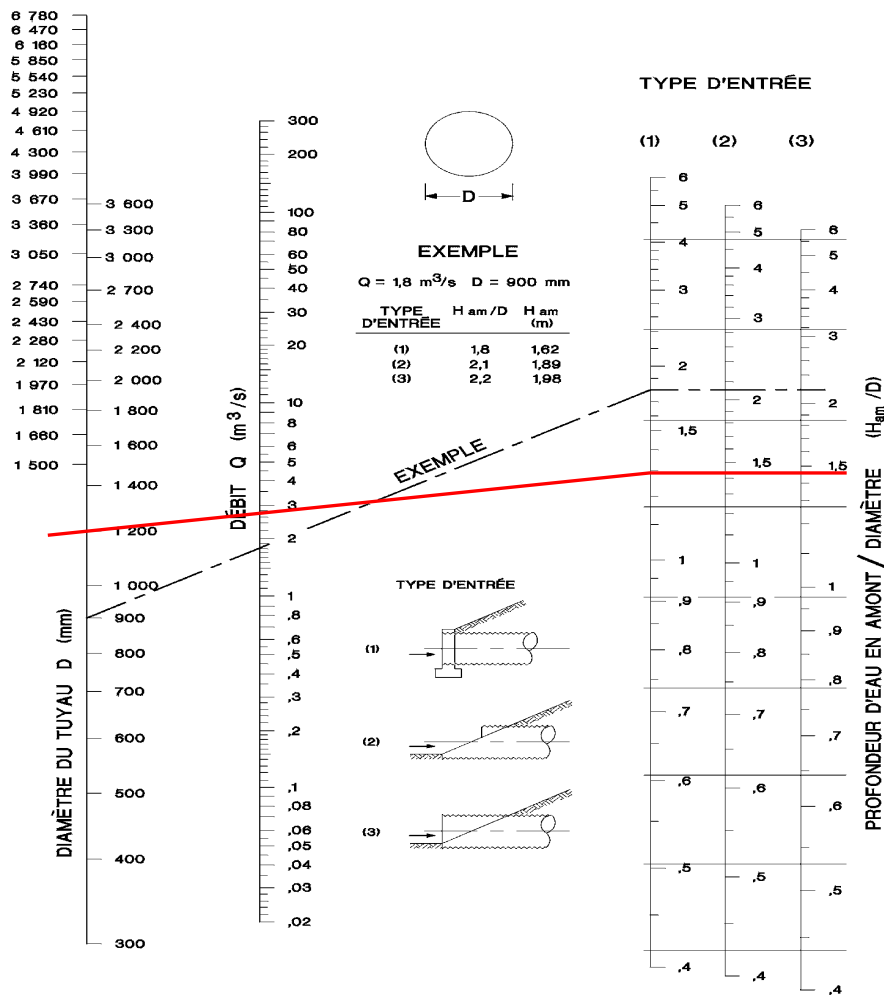
Pour une évaluation de la capacité transitoire de la conduite transitant des eaux au-dessous de la 25<sup>e</sup> Avenue, les abaques couramment employés ont été mis à profit pour estimer ce paramètre. Pour la fin de l'exercice, nous considérons que la conduite ovale de 1 420 x 950 mm puisse être substituée par une conduite circulaire de 1 200 mm de diamètre. La figure 3 montre que la conduite ne peut transiter que 2,8 m<sup>3</sup>/s, donc un débit inférieur à la crue de sécurité.

Figure 3 Capacité transitoire de la conduite ovale en acier (25<sup>e</sup> Avenue).

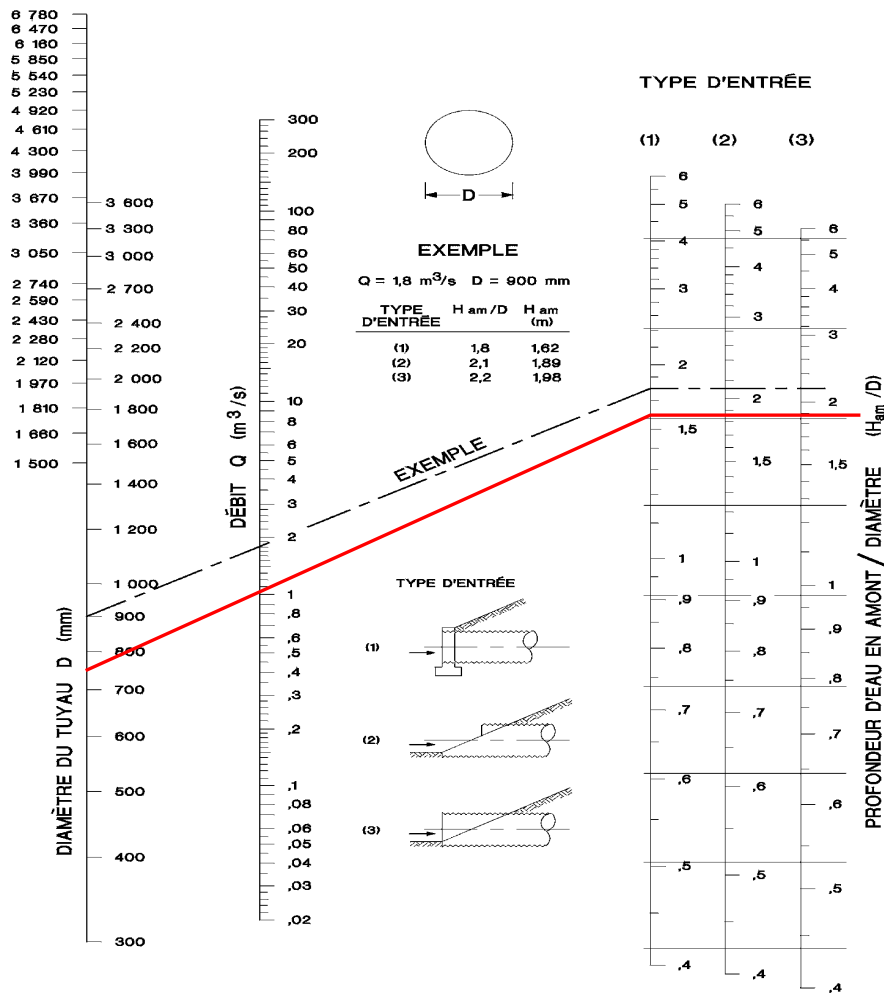
De façon similaire, pour l'évaluation de la capacité transitoire des conduites transitant des eaux au-dessous du chemin du lac Maillé, des abaques ont été utilisés pour estimer ce paramètre. La figure 4 montre que les conduites ne peuvent transiter que 2,1 m<sup>3</sup>/s (2x1,05 m<sup>3</sup>/s), donc un débit inférieur à la crue de sécurité.

Figure 4 Capacité transitoire des conduites en béton (chemin du lac Maillé).

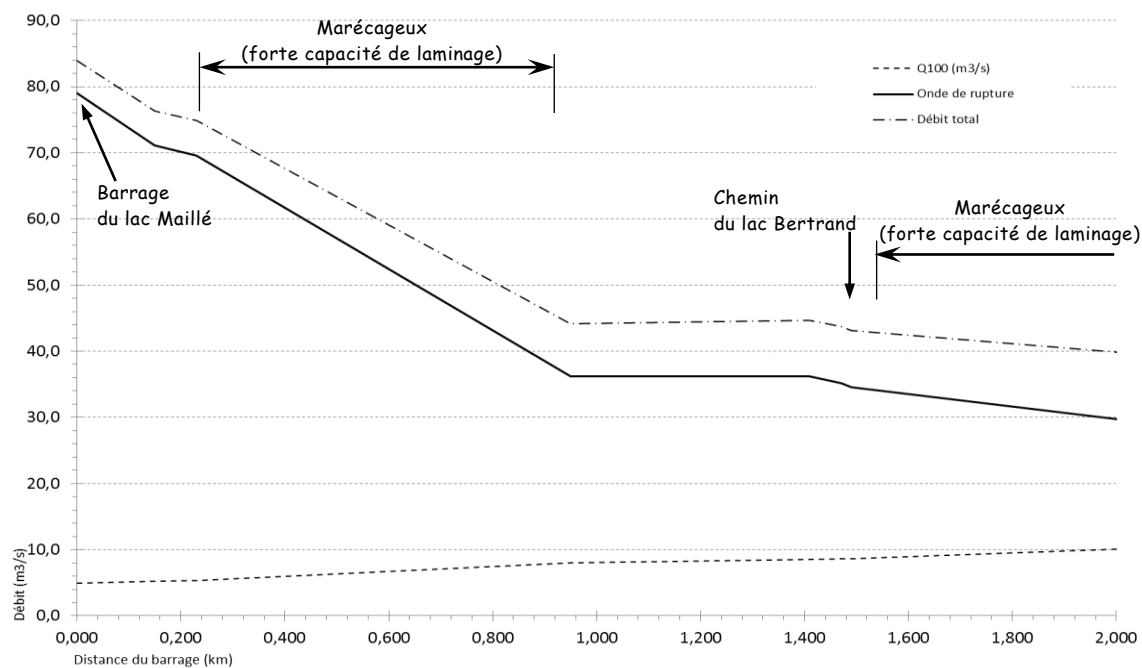
Pour chaque section décrite dans le chapitre précédent, les paramètres physiques de la section d'écoulement ont été estimés. Mentionnons que l'évaluation de ces paramètres est subjective et dépend de nombreux facteurs. Les résultats de cette analyse sont montrés à la figure 5. La crue d'une récurrence de 100 ans a été utilisée pour simuler le débit provenant du bassin lors de la période critique. Cependant, les observations effectuées sur le terrain nous laissent présumer que cette crue est nettement surévaluée (voir chapitre 6.2.4).

Figure 5 Estimé de l'onde de rupture du barrage du lac Maillé combinée avec la crue provenant du bassin.

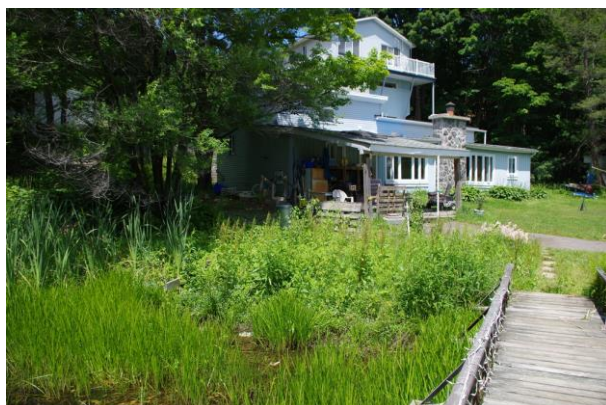
Photo 18 Kilométrage 0,140.

Mentionnons notamment qu'à 0,150 km en aval du barrage du lac Maillé, la partie basse d'une résidence peut être inondée (photo 18). Cependant, nous n'anticipons pas de dommages structuraux en raison de l'absence directe du courant à cet endroit.

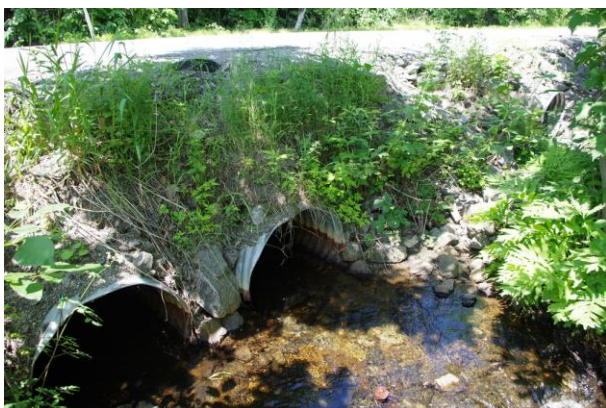
*Photo 21 Kilométrage 1,470\*.*

*\* Note. Après la rédaction de ce document, au mois d'août 2015, le ponceau situé au kilomètre 1,470 a été remplacé par un ponceau rectangulaire en béton de 2,40 m de largeur et de 1,20 m de hauteur (photo 23).*
